INSPECTIE RAPPORT

**Nispensestraat 79
te Roosendaal**

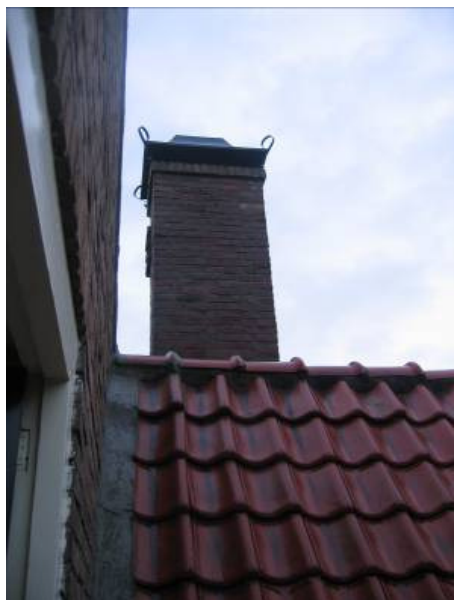
Het zadeldak is voorzien van rode verbeterde Hollandse dakpannen. De kwaliteit is nog goed. De nokvorsten zijn enigszins los gekrompen. Tegen de achtergevel is een smeerzoom als afsluiting van de dakpannen en de gevel toegepast, deze vertoont krimp scheuren en sluit daardoor niet geheel waterdicht af.

Aansluiting dak uitbouw, opgaande gevel.

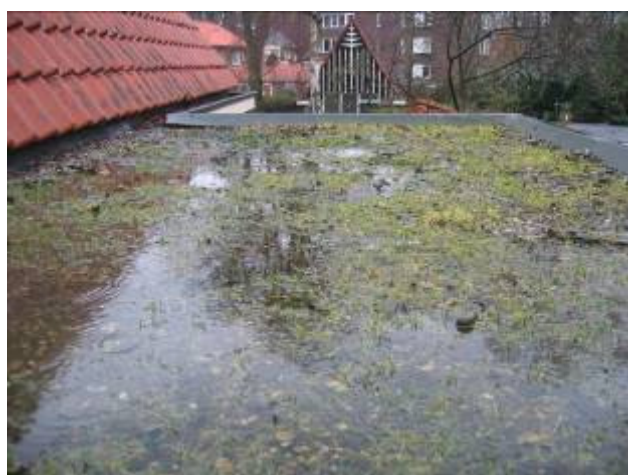
Het platte dak aan de zuidwesthoek is voorzien van een bitumen mastieklaag met grind ballastlaag. Er blijft veel water staan op de bedekking en het grind is sterk verontreinigd. Nabij de opstanden vertoont de bedekking slijtagegaten, en het randlood sluit niet geheel waterdicht. Matig tot slecht. Het zink van de kiezelranden is goed.

Bitumenbedekking platte dak zuidwesthoek.

Algemeen kan worden gesteld dat het pand in goede bouwkundige staat verkeert. Diverse onderhoudswerkzaamheden zoals het vervangen van dakbedekking op het platte dak, en vervangen van onderdorpels van kozijnen en draaiende delen zouden uitgevoerd kunnen worden. Het comfort (o.m. de isolatie en de ventilatie) is minimaal te noemen.

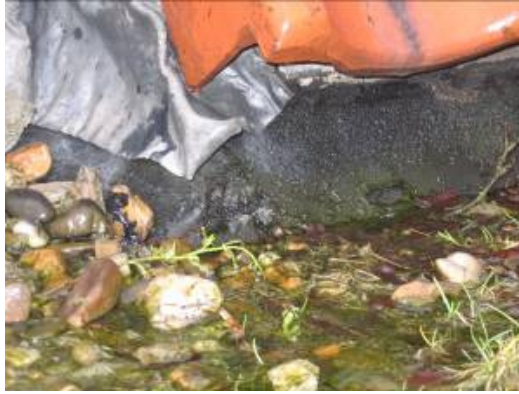
Hoekdetail aansluiting loodwerk en opstaande kant bitumen.

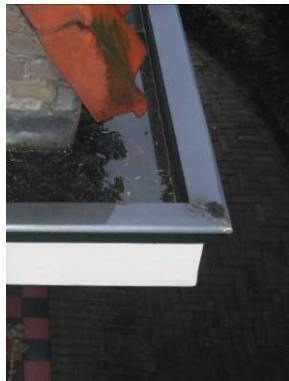
Het zink van de diverse goten is kwalitatief in redelijke tot goede staat. Op enkele gootranden is op onvakkundige wijze door het zink heen genageld, waardoor het zink niet kan krimpen en uitzetten.

Gootrand vastgenageld

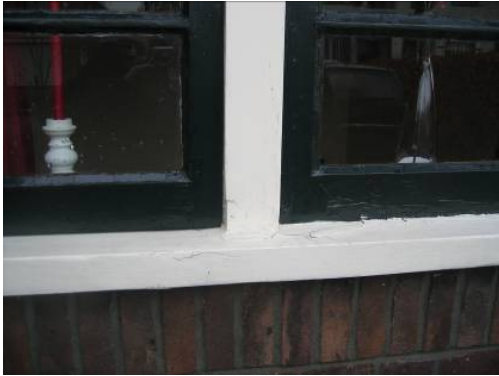
Enkele onderdorpels van de kozijnen in de voorgevel zijn betimmerd en plaatselijk vertonen ze inrotting. De stijl van het raamkozijn aan de zuidwesthoek van de woonkamer is ingerot. Ook de onderdorpel van het kozijn in de westgevel van de schuur is ingerot.

Verbinding stijl/dorpel begane grond westzijde.

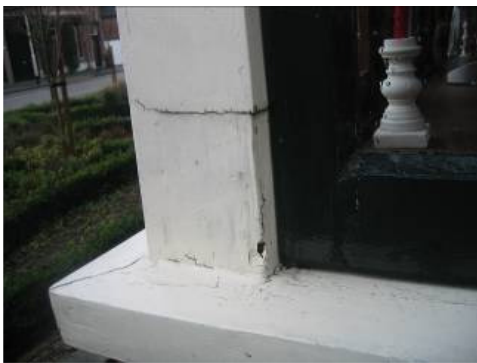
Ingerotte stijl zuidwesthoek woonkamer.

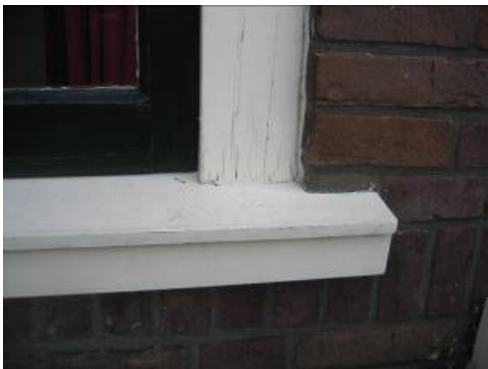
Diverse onderdorpels van de draaiende delen zijn uitgezakt en de verbindingen staan open.

Klemmende ramen ter plaatse van de kozijnstijl.
