Bouwhistorische waarneming nr. 30
Stichting Historisch Boerderij-Onderzoek

**Schuur aan de
Plantage Centrum 4
te Wouwse Plantage (N.-Br.)**

Bouwhistorische waarneming van de schuur bij de boerderij op het adres
Plantage-centrum 4 te Wouwse Plantage (N.-Br.)
Kadastrale gemeente Wouw
Kadastraal sectie H nr. 659
Eigenaar: N.V. Wouwse Plantage

Door H. Hundertmark, red. J.M.M. Nuijten
Stichting Historisch Boerderij-Onderzoek
Arnhem 1997

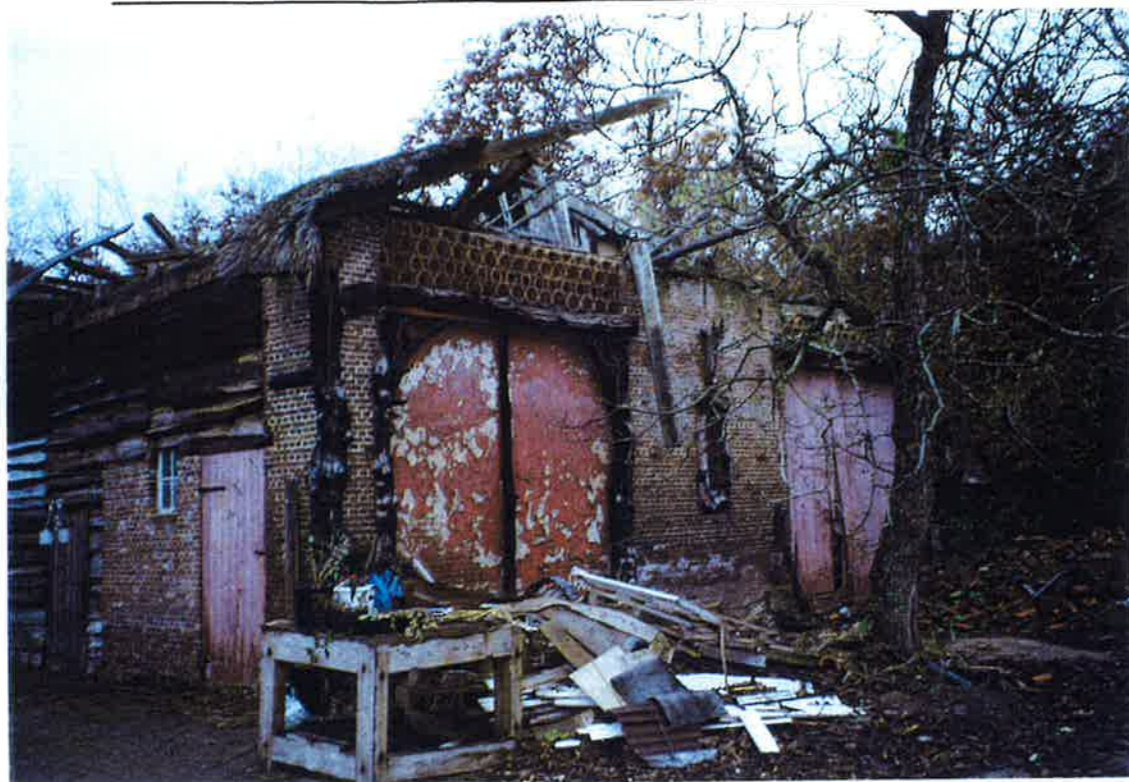
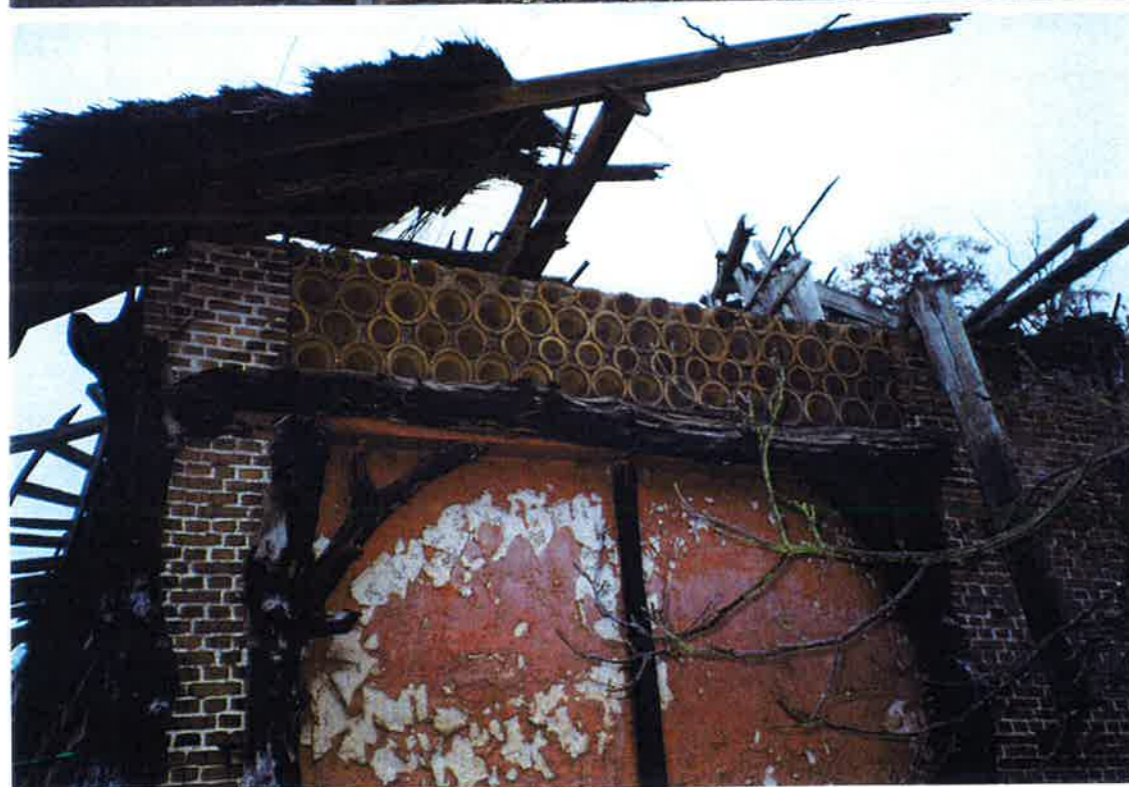
De voorgevel van de schuur in de huidige toestand, met de ingestorte top. De deeldeuren aan de linkerkant zijn schijndeuren. De linkerzijgevel is van hout. Detail van de schijndeuren in de voorgevel, met de ingemetselde drainagebuizen voor de ventilatie en de opgeplakte halve ruwe boomstammen (deze en volgende foto's H.F.G. Hundertmark, nov. '97, in archief SHBO).

De voorgevel (kopgevel) heeft een symmetrische architectuur met aan de rechterzijde dubbele deeldeuren en links een schijnarchitectuur van loze

deeldeuren. In het midden bevindt zich een venster, met aan de binnenzijde een luik. Boven de deeldeuren en de loze deuren bevinden zich vakken van terracotta drainage buizen, bedoeld voor ventilatie. De gevel is 'beplakt' met een vakwerk van gehalveerde onbewerkte boomstammen. De blikvanger was de bijzonder fraaie topgevel, met een vakwerk architectuur van drainage buizen en gehalveerde onbewerkte boomstammen, die helaas verloren is gegaan tijdens de instorting van de kapconstructie. Op de foto uit ca. 1900 is nog te zien hoe deze voorgevel eruit zag (foto omslag).

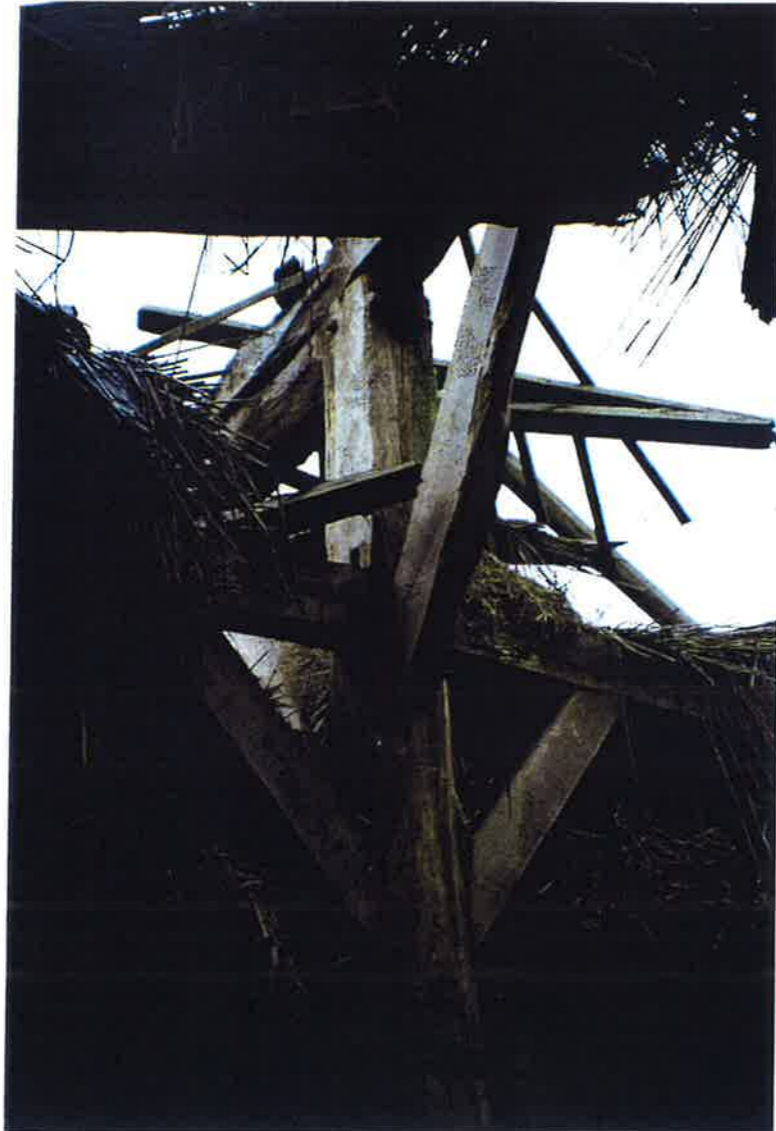
De rechterzijde van ankerbalkgebint II, met duidelijk zichtbaar de telmerken, ook op de koppelbalken en windschoren.

De onderzochte schuur is echter slechts tweebeukig, met de zijlangsdeel in de smallere beuk. De draagconstructie wordt gevormd door vijf gebinten, grotendeels van hergebruikt eikehout. Een gebint is een soort portaal dat wordt gevormd door twee stijlen en een horizontale balk. De gebinten hebben gehakte telmerken en zijn opeenvolgend vanaf de voorgevel genummerd: I, II, III, IIII en V. Gebint V is een onderdeel van de achtergevel-constructie. Telmerken werden bij de bouw aangebracht op de timmermanswerkplaats op alle gebintonderdelen. Na transport van alle losse onderdelen naar de bouwplaats kon alles weer precies in elkaar worden gepast en op de juiste plek worden geplaatst. Vaak werd hierbij ook een onderscheid tussen de linker- en de rechterzijde van een gebint gemaakt. De gebinten I en II zijn ankerbalkgebinten. De balk steekt via een versmalde pen door de stijlen heen, bevestigd met één houten toognagel. Door de uitstekende pen is een wig aangebracht, om afschuiving te voorkomen. De stijfheid in de dwarsrichting wordt verkregen door korbelen (schuine schoren), die met een versmalde pen in de stijl en de ankerbalk steken, en daar bevestigd zijn met één toognagel. Vermoedelijk zijn de koppen van de stijlen afgezaagd bij de bouw van deze schuur, waardoor de ankerbalken nu heel hoog tussen de stijlen liggen. De gebinten III, IIII en V zijn dekbalkgebinten. Bij een dekbalkgebint ligt de balk op de stijlen, die met een versmalde pen in de balk steken, bevestigd met één toognagel. Ook bij dit gebinttype wordt de stijfheid verkregen door korbelen. De koppeling en de stabiliteit in de langsrichting wordt gevormd door gebintplaten met windschoren. De gebintplaat aan de linkerzijde (gezien vanaf de voorgevel) rust op de koppen van de gebintstijlen. Aan de rechterzijde bevindt zich geen gebintplaat, hier zijn op een lager niveau, tussen de stijlen, koppelbalken aangebracht. Deze koppelbalken zijn met een gesloten pen- en gatverbinding in de stijlen gepend en bevestigd met twee toognagels. De stijfheid in de langsrichting wordt verkregen door windschoren die onder in de stijlen en boven in de koppelbalken zijn gepend en bevestigd met toognagels. Ook op deze koppelbalken en de windschoren bevinden zich telmerken, aan de buitenzijde van de constructie.

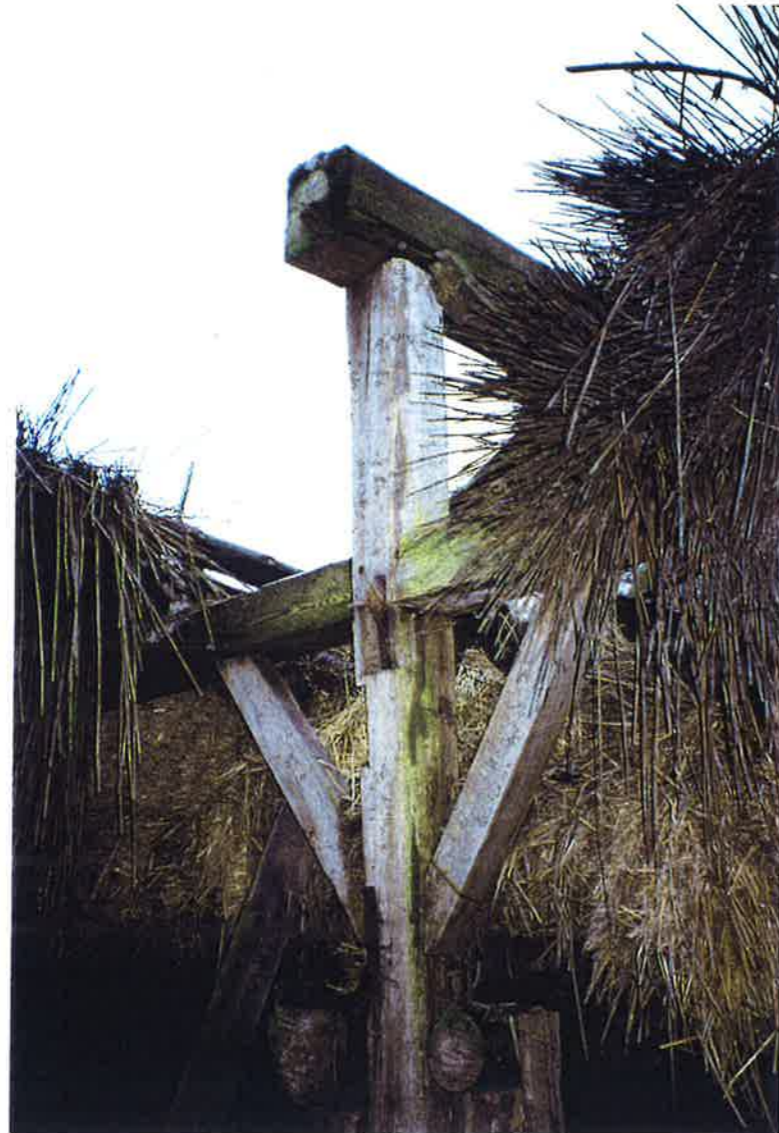
De rechterzijde van dekbalkgebint IIII, met ook hier de telmerken op alle onderdelen. Let ook op de keep van het verdwenen korbeel naar de balk boven de deel.

De balken van de zijlangsdeel zijn opgelegd op de gemetselde rechterzijgevel en aan de linkerzijde op de anker- en dekbalken van de gebinten. Ter plaatse van de oplegging van de balken op de rechterzijgevel is het metselwerk verzwakt met penanten. De stijfheid wordt verkregen door korbeels die in de balken en de stijlen zijn gepend en bevestigd zijn met toognagels. Te oordelen aan de pengaten in een
