Noorder Kreekweg 1

Halsteren

Monumentennummer: 06.10

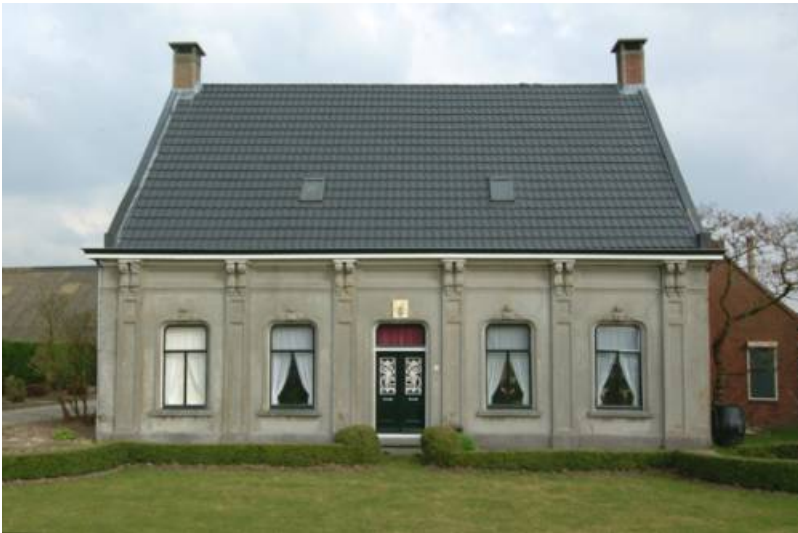
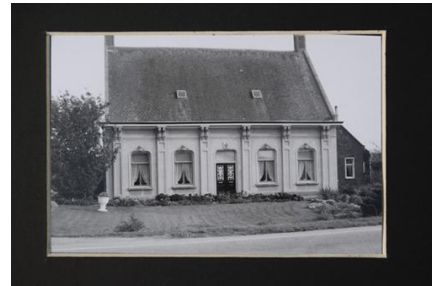
Woonhuis Het woonhuis bestaat uit een begane grond, een zolderverdieping en een zolder onder een zadeldak waarvan kunststenen leien in 2005 zijn vervangen door zware platen, die de vorm van de dakpannen suggereren. Het pand vertoont invloeden van eclecticisme en heeft gepleisterde gevels. Voorgevel De voorgevel is vijf travee♦breed en wordt geleed door pilasters en verjongd boven het maaiveld. Het heeft in elke travee een T- schuifvenster met kwart- rond afgeronde hoeken en hardstenen lekdorpel. Deze gevelopeningen zijn voorzien van een geprofileerde omlijsting met een akroterie ter plaatse van de

sluitsteen. In de middelste travee bevindt zich een toegang tot het pand die wordt gevormd door een hardstenen stoep, een toegangsdeur met siersmeedwerk en een bovenlicht. Ter plaatse van de sluitsteen bevindt zich een wapen. De gevel wordt afgesloten met een kroonlijst met architraaf, een fries en een geprofileerde bakgoot op gedecoreerde consoles ter plaatse van de pilasters. Linker zijgevel woonhuis De linkerzijgevel is een gecementeerde tuitgevel die wordt afgesloten met een rollaag en schoorsteen. Op begane grond niveau bevindt zich in het midden een venster dat kan worden geblindeerd met een modern rolluik. Op de verdieping bevinden zich twee vierruits schuifvensters met afgeronde hoeken en een gepleisterde lekdorpel. Over de gevel zijn ankers zichtbaar die mede de zolder markeren. Rechterzijgevel woonhuis De rechterzijgevel is een tuitgevel met schoonmetselwerk in halfsteenverband die gebouwd is in het tweede kwart van de 20e eeuw. En die wordt afgesloten met een rollaag en schoorsteen. Op begane grondniveau bevindt zich aan de voorzijde een halfraam (ongedeeld schuifvenster) en aan de achterzijde een smal ongedeeld schuifvenster. Op de verdieping twee zesruits schuifvensters. De gevelopeningen hebben afgeronde hoeken. Opmerkelijk is de diepe negge die duidt op de voortgezette gevel mede omdat over de gevels geen ankers zichtbaar zijn. Zomerhuis en het bakhuis/ spoelplaats zijn aan de rechterzijgevel van het woonhuis aangebouwd en bestaan uit een begane grond en zolderverdieping onder een zadeldak., dat is ingeklemd tussen de voor- en achtergevels van deze bouwmassa's. De gevels van het zomerhuis zijn gebouwd van rode baksteen in halfsteens verband. De gevels van het bakhuis/ spoelplaats zijn deels gebouwd in kruisverband en deels in halfsteens verband. De daken zijn gedekt met kunststenen leien in maasdekking. Voorgevel zomerhuis/ bakhuis/ spoelplaats De voorgevel is een tuitgevel. Hierin bevinden zich op de begane grond twee en op de verdieping 4 venster. Deze vensters zijn recent vernieuwd. De gevel wordt afgesloten met een rollaag die bij de aanzet uitgekraagd is en aan de bovenzijde wordt afgesloten met een tuit. De oorspronkelijke voorgevel van het bakhuis/ spoelplaats steekt boven het zomerhuis uit en wordt afgesloten met vlechtingen en een tuit met tegel. Linkerzijgevel De linkerzijgevel is vanaf de openbare weg niet zichtbaar. Rechterzijgevel. De rechterzijgevel van het zomerhuis heeft een gepleisterde plint en wordt afgesloten met een mastgoot. In deze gevel zijn drie vensters met kalf en roedenverdeling zichtbaar en een klein venster waar de gevel deels is dichtgezet. De gevel van het bakhuis/spoelplaats wordt afgesloten met een mastgoot en is aan de voorzijde vernieuwd met hetzelfde metselwerk als het zomerhuis. Voorts bevinden zich in deze gevel een dicht gezet venster en een venster dat met een modern rolluik kan worden geblindeerd. Achtergevel. De achtergevel is een tuitgevel en is niet zichtbaar vanaf de openbare weg. Schuur. De schuur bestaat uit een begane grond en een zolderverdieping, onder een zadeldak met wolfeinden, dat gedekt is met golfplaten. De gevels, die gebouwd zijn van rode baksteen in kruisverband, worden afgesloten met een mastgoot en over de gevels zijn ankers zichtbaar. Voorgevel. Op de begane grond bevindt zich de toegang die gevormd wordt door hoge dubbele toegangsdeuren met bovenlicht. Ter hoogte van de zolder is een half rond stalraam zichtbaar met een waaiervormige roedenverdeling. Linker en rechterzijgevel. In de linker en rechterzijgevel bevinden zich getoogde opgeklampte toegangsdeuren en rechthoekige betonnen stalramen met een roedenverdeling. Achtergevel. De achtergevel is niet zichtbaar vanaf de openbare weg.
