Noorderkreekweg 2

Halsteren

Monumentennummer: 06.08

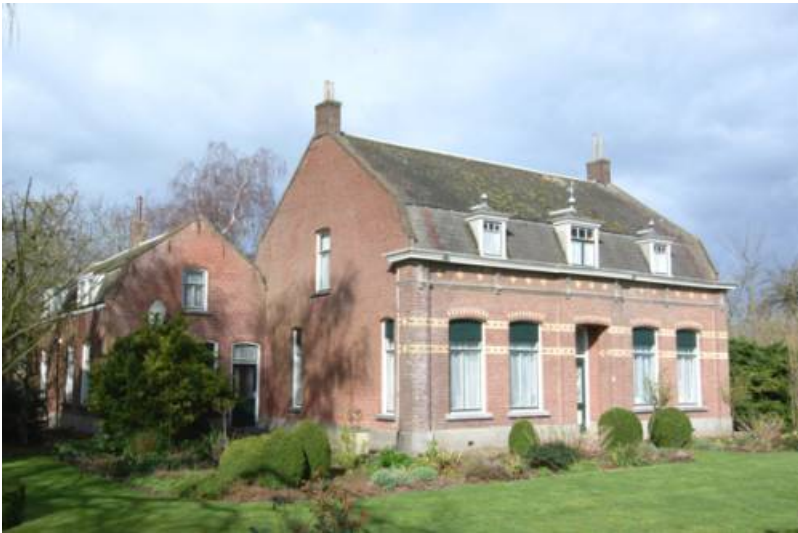
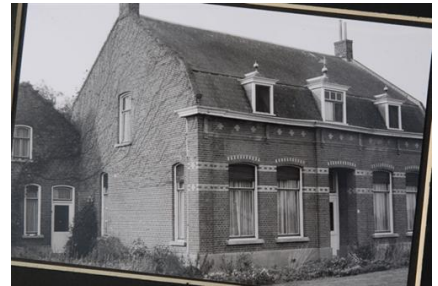
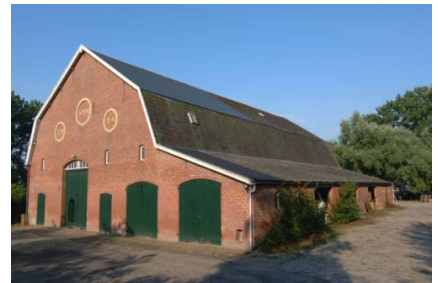
Boerderijcomplex dat gebouwd is aan het begin van de 20ste eeuw dat bestaat uit een woonhuis, een zomerhuis en een schuur (gedateerd 1924 volgens aanduiding op de voorgevel) Het complex wordt van de openbare weg gescheiden door een tuin en een hek. Het woonhuis ligt met de nok, die ingeklemd is tussen twee tuitgevels met schoorsteen, evenwijdig en het zomerhuis en de schuur liggen met de nokrichting haaks op de weg.

Woonhuis. Woonhuis, bestaande uit een begane grond en een zolderverdieping onder een mansardekap dat gedekt is met kunststenen leien in maasdekking. Het pand is gebouwd van rode bakstenen in kruisverband. Alle vensters op de begane grond kunnen worden geblindeerd met houten rolluiken. Voorgevel. De voorgevel heeft een gepleisterde plint. , speklagen van gele bakstenen en wordt afgesloten met een gevellijst met een architraaf, een fries met decoratieve gele bakstenen en een geprofileerde bakgoot op consoles. De voorgevel heeft een risaliet en lisenen. In de risaliet bevindt zich een segmentboogvormig ondiep portiek, een dubbele toegangsdeur met siersmeedwerk. Boven de toegangsdeur bevindt zich een ongedeelde bovenlicht. Aan weerszijden van de risaliet bevinden zich segmentboogvormig gevelopeningen een T -schuifvenster met gedecoreerde segmentboog en een hardstenen lekdorpel. In het dak bevinden zich drie dakkapellen. Boven de risaliet een dakkapel met een lijst, een tentdak met piron en een openslaand venster met een

bovenlicht en een drieruits roedenverdeling. Links en rechts daarvan een dakkapel met lijst, een tentdak met piron en een ongedeelde venster met in het bovenlicht een drieruits roedenverdeling. Linker zijgevel woonhuis. De linker zijgevel is een tuitgevel die wordt afgesloten met een rollaag en een schoorsteen. Op begane grond niveau bevindt zich aan de voorzijde een halfraam (ongedeeld schuifvenster) en aan de achterzijde een smal ongedeelde schuifvenster. Op de verdieping een getoogd T-“schuifvenster. Alle gevelopeningen hebben een segmentboog en een hardstenen lekdorpel. Rechter zijgevel woonhuis. De rechter zijgevel is een tuitgevel die wordt afgesloten door een rollaag en een schoorsteen. Op begane grond niveau bevindt zich aan de voorzijde een halfraam (ongedeeld schuifvenster) en aan de achterzijde een smal ongedeelde schuifvenster. Op de verdieping een getoogd T-“schuifvenster. Alle gevelopeningen hebben een segmentboog en een hardstenen lekdorpel. Achtergevel. De achtergevel is vanaf de openbare weg niet zichtbaar. Zomerhuis. Het zomerhuis is aan de linkerzijgevel van het woonhuis aangebouwd en bestaat uit een begane grond en zolderverdieping onder mansardekap, die gedekt is met kunststenen leien in maasdekking. De voorgevel wordt afgesloten met een rollaag, Over de gevels bevinden zich diverse muurankers. Voorgevel. Het pand is opgetrokken uit rode baksteen kruisverband en heeft een gepleisterde plint. De toegangsdeur bevindt zich rechts in de voorgevel en heeft een segmentboogvormig bovenlicht met een tweeruits roedenverdeling. Links van de toegangsdeur is een smal ongedeelde schuifvenster met hardstenen lekdorpel. Op de verdieping een T-“schuifvenster. Boven de gevelopeningen bevindt zich een segmentboog. Linker zijgevel. De linker zijgevel van het zomerhuis heeft een gepleisterde plint en eindigt met een boeiboord en bakgoot. Op begane grond niveau bevinden zich drie segmentboogvormige gevelopeningen met schuifvensters en hardstenen lekdorpels. In het dak bevinden zich twee dakkapellen met plat dak en openslaande vensters. Rechter zijgevel. Deze gevel grenst deels aan de linker zijgevel van het woonhuis en deels is deze gevel niet zichtbaar vanaf de openbare weg. Schuur. Schuur, volgens ingemetselde gele bakstenen gebouwd in 1924, bestaande uit een begane grond en een zolderverdieping onder een mansardekap. Aan de rechterzijde is de schuur onder een lessenaarsdak uitgebouwd. De daken zijn deels gedekt met een nooddak en deels met golfplaten. De gevels zijn gebouwd in rode baksteen in kruisverband. De voorgevel wordt afgesloten met een klein dakoverstek. De voorgevel. Op de begane grond bevinden zich drie segmentboogvormige gevelopeningen. In de gevelopeningen bevinden zich twee dubbele deuren en een kleinere deur in de aanbouw. In het boogveld van de dubbele deuren bevinden zich twee vensters met elk vierruit roedenverdeling. Op verdiepingsniveau bevinden zich twee kleine vensters. Linker, rechter zijgevel en achtergevel Deze gevels zijn vanaf de openbare weg niet goed zichtbaar.
