Zuiderkreekweg 2

Halsteren

Monumentennummer: 06.09

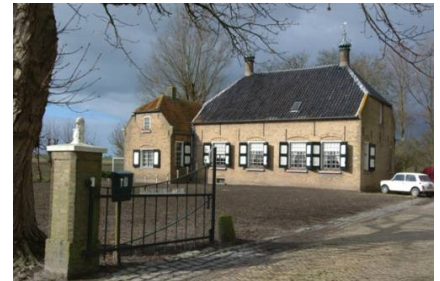
Boerderijcomplex dat bestaat uit een zomerhuis, bakhuisje en twee schuren. Het woongedeelte en het zomerhuis zijn gebouwd in de 17e eeuw. Een vrijstaande schuur, waarvan de nok evenwijdig aan de weg loopt dateert uit het midden van de 19e eeuw en achter deze schuur is een schuur met een rietendak met wolfeinden zichtbaar waarvan de nok haaks op de weg staat en die ook in de 19e eeuw is gebouwd. Het complex is van de openbare weg gescheiden door een erf en een met klinkers bestratte oprijlaan. Deze oprijlaan is bereikbaar via een gietijzeren hek dat opgehangen is aan twee gemetselde met afdekplaat. Op een plaat is een hardstenen leeuw geplaatst. De leeuw op de andere plaat is niet meer aanwezig. Het gietijzeren hek bevat de naam; "Blauwehands Hoeve"™.

Woongedeelte Het gedeeltelijk onder gekelderde woongedeelte bestaat uit een bouwmassa met een zadeldak net wolfeinden gedekt met geglazuurde gesmoorde Hollandse pannen en dat evenwijdig aan de weg loopt (I). Tegen dit woongedeelte zijn twee bouwmassa's gebouwd, één met een zadeldak dat haaks op de weg staat (II) en een bouwmassa met een zadeldak dat evenwijdig aan de weg staat (III). Deze daken zijn gedekt met rode Hollandse pannen. Het laatste dak (III) is

ingeklemd tussen een tuitgevel met hardstenen opzetstuk. De gevels zijn gebouwd van gele baksteen in kruisverband en over de gevels zijn ankers zichtbaar. Woongedeelte I Dit woongedeelte bestaat uit een begane grond en een zolderverdieping. De hoekkepers zijn gedekt met lood en op beide uiteinden van de nok twee ronde schoorstenen met muurankers en een windvaan. Alle vensters bevinden zich in een segmentboogvormige gevelopening met een boogveld dat gevuld is met een metselwerk en hebben hardstenen lekdorpels. De vensters op begane grondniveau zijn voorzien van houten luiken. Voorgevel De voorgevel wordt afgesloten met een bakgoot en heeft vier gevelopeningen. In elke opening bevindt zich een kozijn met een boven en twee onderramen, die openslaan. Alle ramen hebben een roedenverdeling. In het dakvlak bevindt zich een dakraam. Linkerzijgevel. Tegen de linkerzijgevel is woongedeelte II gebouwd. Rechterzijgevel. De rechterzijgevel heeft op begane grondniveau twee schuifvensters met in het onderraam een negenruits en in het bovenlicht een zesruits roedenverdeling. Op de verdieping bevindt zich een schuifvenster. De gevel wordt afgesloten met een rollaag met aan de onderzijde aan aanzetsteen op uitgetand metselwerk. Onder het wolfeind is een mastgoot aangebracht. Achtergevel. De achtergevel is vanaf de openbare weg niet zichtbaar. Woongedeelte II Aan de linkerzijgevel is woongedeelte II gebouwd dat bestaat uit een begane grond en een zolderverdieping. In de nok bevindt zich een schoorsteen. Voorgevel. In de voorgevel bevindt zich op de begane grond een gevelopening met een venster met openslaande ramen met in elk raam een roedenverdeling. Deze ramen kunnen worden geblindeerd met luiken . Op de zolderverdieping een venster met zesruits roedenverdeling. De gevel wordt afgesloten met een rollaag met aan de onderzijde aan aanzetsteen op uitgetand metselwerk. Onder het wolfeind is een mastgoot aangebracht. Linkerzijgevel Deze linkergevel heeft een venster met in het raam een roedenverdeling. De gevel wordt afgesloten met een mastgoot. Rechterzijgevel. De rechterzijgevel heeft op de begane grond een twee vensters met in de ramen een roedenverdeling. Deze gevel wordt afgesloten met een mastgoot tegen deze gevel is voorts het woongedeelte I gebouwd. Woongedeelte II De gevel die aan woongedeelte II grenst is blind en wordt afgesloten met een mastgoot. De tuingevel heeft op de begane grond een gevelopening en een toegang. De boogvormige ijzeren stalraam met waaiervormige roedenverdeling geeft daglicht op de zolder. De gevel wordt afgesloten met een gemetselde rollaag met aan de onderzijde aan aanzetsteen op uitgetand metselwerk en aan de bovenzijde een hardstenen opzetstuk. Over de gevel zijn ankers zichtbaar. Achtergevel De achtergevel van de woongedeelten II en III zijn vanaf de openbare weg niet zichtbaar. Stal Rechts van de woning bevindt zich, evenwijdig aan de openbare weg liggend, een stal onder een rietendak, met wolfeinden en in de nok een windvaan. Voorgevel. In de voorgevel van de stal (evenwijdig aan de weg) waarvan een gedeelte onder het rietendak open is, heeft rondboogvormige ijzeren stalramen. Linker- en rechterzijgevel. De Linker- en rechterzijgevel van de stal hebben drie in hoogte en breedte variërende houten openslaande opgeklampte staldeuren onder een segmentboog. Tussen de twee rechterstaldeuren in en op zolderniveau bevindt zich een ijzeren stalraam met roedenverdeling. Op de gevel zijn ankers zichtbaar en ter hoogte van de verdieping is op de linkerzijgevel het jaartal 1849 door middel van ankers aangebracht. Aan de rechter- respectievelijk de linkerzijde wordt de gevel afgesloten met vlechtingen. Achtergevel. De achtergevel is vanaf de openbare weg niet zichtbaar.
