# Kerkstraat 19

Kladde / Lepelstraat

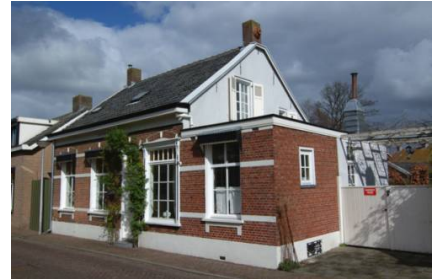
Gedeeltelijk onderkelderd woonhuis, volgens een vermelding op de gevellijst gebouwd in 1890. Het pand dat aan de rechterzijde een eenlaagse, aanbouw onder een platdak heeft, is gebouwd onder invloed van de neorenaissance van rode baksteen in kruisverband en bestaat uit een begane grond en een zolderverdieping. Het pand heeft een zadeldak met gesmoorde kruispannen. In het dakvlak zijn twee dakramen aangebracht. Over de gevels verspreid bevinden zich in het plint diverse ventilatieopeningen.

**Voorgevel** De voorgevel is gedecoreerd met gepleisterde speklagen, heeft een gepleisterde plint en wordt afgesloten met een gevellijst met bakgoot. Het pand is toegankelijk via een hardstenen stoep met trede en bestaat uit een toegangsdeur met siersmeedwerk en een drieruits bovenlicht. Rechts van de entree bevindt zich een kozijn met een recent aangebracht klepraam met imitatie roedenverdeling en een bovenlicht met zesruits roedenverdeling. Links van de toegangsdeur twee identieke zesruits schuifvensters. Deze vensters kunnen worden geblindeerd met rolluiken in geprofileerde kasten. De vensters hebben een hardstenen lekdorpel. Hieronder bevindt zich een gepleisterde decoratie. De gevelopening hebben een segmentboog met aanzetstenen en een sluitsteen met een diamantkop. Het boogveld boven de entree is gevuld met siertegelwerk. **Linker- en rechterzijgevel** De linker- en rechterzijgevels zijn gepleisterde tuitgevels voorzien van muurankers en eindigen met een klein dakoverstek en schoorsteen. In de linkergevel bevindt zich op verdiepingsniveau een klein venster en een venster met een roedenverdeling. **Aanbouw** De aanbouw aan de rechterzijde heeft een plat dak en schoorsteen en wordt afgesloten met een geprofileerd boeiboord. Door het dak breekt een schoorsteen heen. Aan de voorzijde bevindt zich een zesruits schuifvenster dat kan worden geblindeerd meteen rolluik dat in een geprofileerde kast kan worden opgerold. De rechterzijgevel van de aanbouw is gedeeltelijk gepleisterd/geschilderd, heeft op maaiveldniveau een venster dat duidt op een kelder(tje) en ter hoogte van het gepleisterde deel een venster.
