Kerkstraat 57

Kladde / Lepelstraat

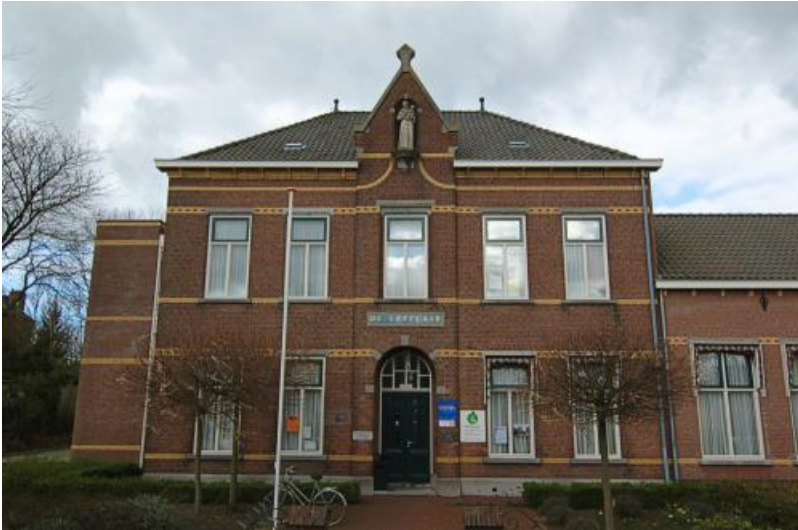
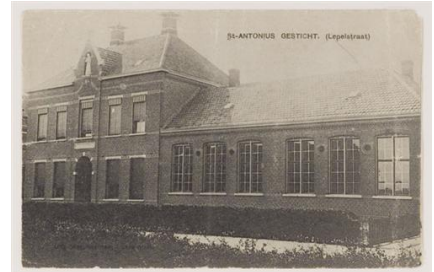
Voormalig patronaatsgebouw gebouwd in begin van de 20ste eeuw en opgetrokken uit rode baksteen in kruisverband, bestaande uit een begane grond, een verdieping en een zolderverdieping onder een schilddak met op de hoeken van de nok pironnen. Het dak is gedekt met gesmoorde opnieuw verbeterde Hollandse pannen. In het dakvlak boven de voorgevel bevinden zich twee dakramen. Het pand is in 1947 van de openbare weg gescheiden door de bouw van een stenen muurtje met ezelsbrug en anderhalfsteens verzwaringen. In 1949 werd het gebouw tijdelijk ingericht als noodkerk, naar een ontwerp van architect J. de Lint. Tegen oorspronkelijke bouwmassa is aan weerszijden en gedeeltelijk aan de achterzijde nieuwbouw gebouwd die niet beschermenswaardig is. Alleen het oorspronkelijke hoofdgebouw met erfscheiding is beschermenswaardig.

Voorgevel De gevel heeft een hardstenen plint en wordt afgesloten met een gekorniste bakgoot op geprofileerde houten klossen. Over de gehele gevel lopen speklagen van gele vaksteen, die ter hoogte van de onderzijde van de vensters over gaan in hardstenen lekdorpels en aan de bovenzijde in decoratieve lateien. De risaliet in de voorgevel heeft in de top een nis met aanzet- en sluitstenen en wordt aan de bovenzijden afgesloten door een hardstenen lijst met opzetstuk en schouderstukken. In de nis bevindt zich een beeld op een sokkel. In de risaliet bevindt zich

op begane grondniveau in een ondiep rondboogvormig portiek een dubbele toegangsdeur met bovenlicht met achtruits roedenverdeling. De rondboog heeft een hardstenen aanzetstenen. Boven het portiek is de naam DE LEPELAAR in tegelwerk aangebracht. Aan beide zijden van de risaliet op de begane grond en de verdieping, bevinden zich twee vensters en boven de toegang een venster. De vensters hebben een gedeeld onderraam en in het bovenlicht een klepraam. Van alle vensters is de indeling recent gewijzigd. Linker- en rechter zijgevel Aan de rechter, linker- en een deel van de achtergevel is aan aanbouw gebouwd, die niet voor bescherming in aanmerking komen. De linkerzijgevel heeft een rollaag en bevat diverse muurankers. De gevel wordt afgesloten met getand metselwerk waarop een bakgoot rust. Achtergevel De achtergevel heeft op begane grondniveau een segmentboogvormig kozijn met een toegangsdeur en een bovenlicht onder een gemetselde segmentboog. Links daarvan en op de verdieping zes vensters met gewijzigde indeling; een gedeeld onderraam en in het bovenlicht een klepraam. Boven de entree bevinden zich vier smalle vensters, die aan de bovenzijde worden afgesloten met segmentboogvormig metselwerk. Rechts daarvan een klein, dichtgemetseld segmentboogvormig venster. Alle vensters hebben een hardstenen lekdorpel.
