## Kerkstraat 69

Kladde / Lepelstraat

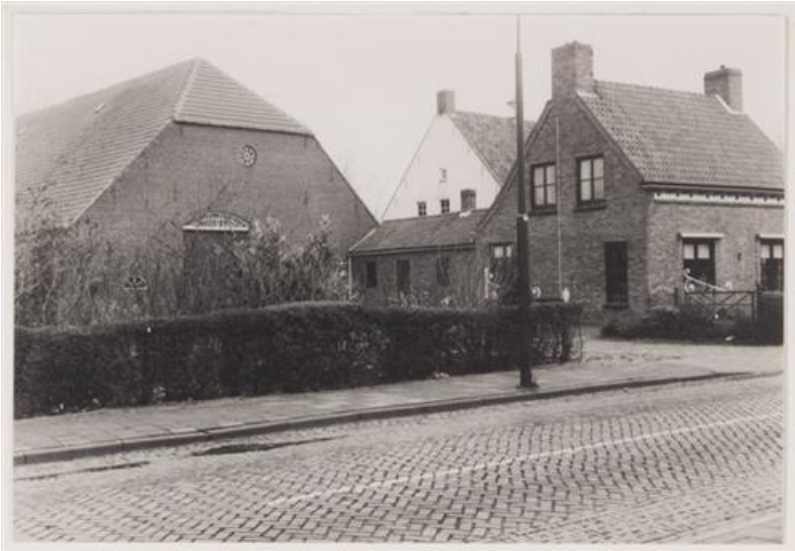
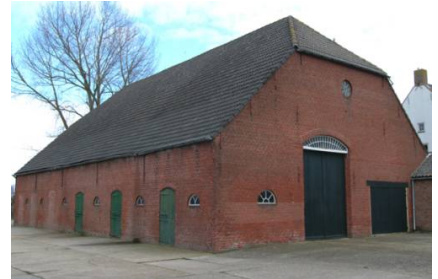
Boerderijcomplex, bestaande uit een woonhuis met schuur dat in twee bouwfases tot stand is gekomen. De schuur dateert uit het begin van de 19de eeuw. Het woonhuis en het tussenlid hebben door een verbouwing in 1951 de huidige verschijningsvorm gekregen. Deze vertonen invloeden verbonden en die van de openbare weg wordt gescheiden door een tuin met sierhekwerk. Woonhuis en tussenlid Het woonhuis en het tussenlid zijn gebouwd van rode baksteen in wildverband. Het woonhuis bestaat uit een begane grond en een zolderverdieping die wordt afgesloten met een zadeldak dat gedekt is met gesmoorde opnieuw verbeterde Hollandse pannen. De nok loopt evenwijdig met de straat en heeft aan beide zijden een forse schoorsteen. Voorgevel De voorgevel heeft twee vensters met een niet authentieke roedenverdeling. De gevel wordt afgesloten door een eenvoudige gevellijst met een getande architraaf en een geschilderde fries met sierelementen. De gevel wordt afgesloten met een geprofileerde bakgoot op klossen. Aan beide zijden van de gevel wordt de goot, die gekornist is, gedragen door uitgetand metselwerk.

Linker zijgevel In de linker zijgevel bevinden zich op de begane grond en op de verdieping twee vensters. De gevel wordt afgesloten met een gemetselde rollaag waarop de pannen zijn gelegd. Rechter zijgevel In de rechterzijgevel bevinden zich op de begane grond een venster en een toegangsdeur met bovenlicht. Deze gevelopening is afgewerkt met een kunststenen omlijsting. Op de verdieping bevinden zich twee vensters. De gevel wordt afgesloten met een gemetselde rollaag waarop de pannen zijn gelegd. Achtergevel Tegen de achtergevel is het tussenlid

gebouwd, dat een zadeldak heeft dat haaks op het woonhuis staat. In de linker zijgevel van het tussenlid bevinden zich een toegangsdeur en twee vensters. De gevel wordt afgesloten met een mastgoot. De rechterzijgevel van het tussenlid is niet vanaf de openbare weg zichtbaar. De achtergevel van het tussenlid grenst aan de schuur. Schuur De schuur is gebouwd van rode baksteen in kruisverband en bestaat uit een begane grond en een zolderverdieping onder een zadeldak met wolfeinden, dat haaks op de straat staat en gedekt is met zwarte betonpannen. In de voorgevel bevinden zich een grote dubbele toegangsdeur onder een latei waarboven zich een segmentboog bevindt. Tussen de deuren en segmentboog is een venster met waaivormige roedenverdeling aangebracht. Links van deze toegang bevindt zich een rondboogvormig stalen stalraam met waaivormige roedenverdeling, een rollaag en een lekdorpel. Rechts van de hoofdtoegang bevindt zich een toegang onder een stalen latei. Aan de rechterzijde van deze gevel is het tussenlid aangebouwd. Over de gevel, die ter plaatse van het wolfeind wordt afgesloten met een mastgoot, zijn ankers zichtbaar. In de linkerzij gevel van deze schuur bevinden zich drie toegangen met dubbele deuren en zes rondboogvormig stalen stalraam met waaivormige roedenverdeling. Een rollaag en een lekdorpel in deze gevel is zichtbaar dat drie gevelopeningen zijn dichtgemetseld. De gevel wordt afgesloten met een mastgoot. De rechter zijgevel en de achtergevel zijn vanaf de openbare weg niet zichtbaar.
