Kladde 21

Kladde / Lepelstraat

Monumentennummer: 06.13

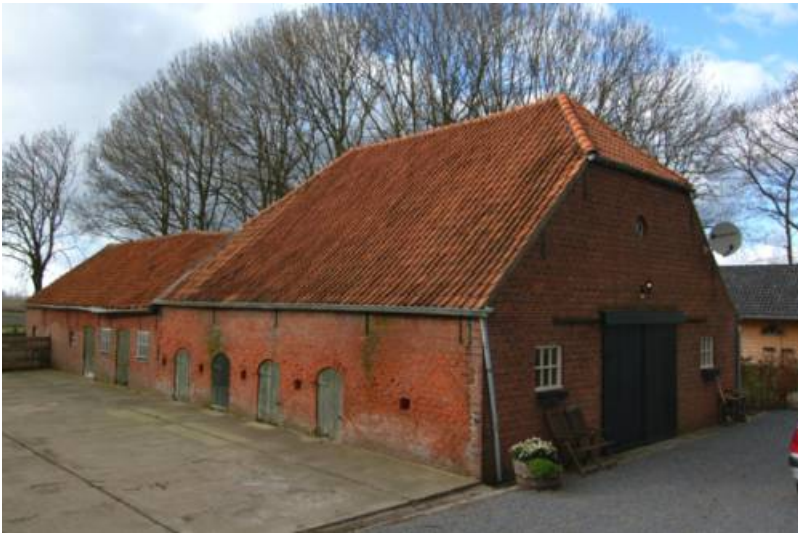
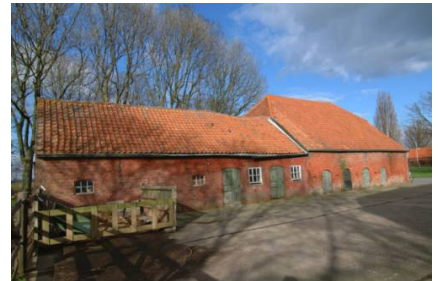
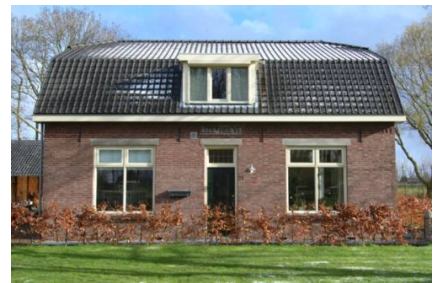
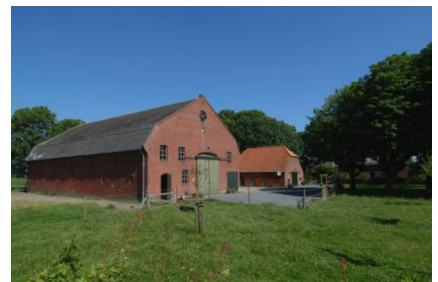
Boerderijcomplex dat uit diverse bouwfases tot stad is gekomen en dan bestaat uit een woonhuis en twee schuren. Het complex wordt van de openbare weg gescheiden door een tuin met een hek en een oprijlaan. De panden liggen met de nokrichting haaks op de weg. Vanwege een ingrijpende verbouwing in het verleden is het gebouw recent verbouwd. Hierdoor zijn de monumentale waarde dusdanig gewijzigd dat dit onderdeel van het complex niet meer beschermingswaardig is.

Schuur 1. Links van het woonhuis bevindt zich een schuur die gebouwd is in het midden van de 19e eeuw. Deze schuur heeft mogelijk een oudere kern. De schuur bestaat uit een begane grond en een zolderverdieping onder een , in hoogte verspringend, zadeldak met wolfeinden, dat gedekt is met rode Hollandse pannen. De gevels zijn gebouwd in rode baksteen in kruisverband en hebben diverse muurankers. Voorgevel (evenwijdig aan de openbare weg) De voorgevel wordt afgesloten met een gepleisterde band en ter plaatse van het wolfseind met een mastgoot. Op de begane grond bevinden zich drie rechthoekige gevelopeningen. In de gevelopeningen bevindt zich een dubbele houten schuifdeur en aan weerszijden daarvan een kunststenen stalraam met zesruits roedenverdeling. OP de verdieping bevindt zich een rond venster met

kruisvormige roedenverdeling en afgerond met een gemetselde rollaag. Linkerzijgevel. De gevel eindigt met een mastgoot. De gevel heeft ter plaatse van het hoogste deel van de schuur in de linker zijgevel vier segmentboogvormige gevelopeningen met een houten deur. De gevelopeningen worden afgesloten met een rondboog. Het achterste deel van deze gevel heeft om- en- om twee kunststenen vensters met zesruits roedenverdeling en twee segmentboogvormige gevelopeningen met houten deur en kloppenlaag. Tevens bevinden zich in de gevel twee kleinere segmentboogvormige stalramen. Rechterzijgevel. De rechterzijgevel heeft enkele toegangen met opgeklampte deuren en vensters. Achtergevel. De achtergevel is vanaf de openbare weg niet zichtbaar. Schuur 2 Geheel links op het terrein staat een schuur die gebouwd is aan het einde van de 19e eeuw en bestaat uit een begane grond, een zolderverdieping en een zolder onder een mansardedak gedekt met een nooddak van golfplaten. De gevels zijn gebouwd van rode baksteen in kruisverband, hebben een gepleisterde plint. Voorgevel. De voorgevel is een tuitgevel en wordt afgesloten met een gemetselde rollaag. Ter hoogte van de zijgevels rust de rollaag op uitgetand metselwerk. Op de begane grond bevinden zich twee segmentboogvormige gevelopeningen met in één daarvan een dubbele houten schuifdeur en in de andere een houten deur. Boven de hoge deuren bevindt zich een segmentboogvormig venster met dertienruits roedenverdeling. Rechts van deze hoofdtoegang bevindt zich een rechthoekige toegang en links ervan een segmentboogvormige gevelopening met ijzeren stalraam met zesruits roedenverdeling. Naast de hoge toegangsdeuren bevindt zich een ingemetselde gevelsteen. Op de verdieping zijn drie getoogde gevelopeningen met een ijzeren venster met zesruits roedenverdeling aangebracht. Het boogveld is gepleisterd. In de nok is een pilaster aangebracht met daaronder een rondboogvormig roosvenster dat wordt afgesloten met een rollaag. Vlak daaronder een kleine getoogde gevelopening met een beeldje. De tekst op de gevelsteen en het soort beeldje zijn vanaf de openbare weg niet zichtbaar. Linker- en rechterzijgevel. Deze gevels worden afgesloten met een mastgoot. Op de begane grond bevinden zich zes kleine rechthoekige gevelopeningen met vensters die worden afgesloten met een gepleisterde band. Achtergevel. De achtergevel is vanaf de openbare weg niet zichtbaar.
