# Kladseweg 57

Kladde / Lepelstraat

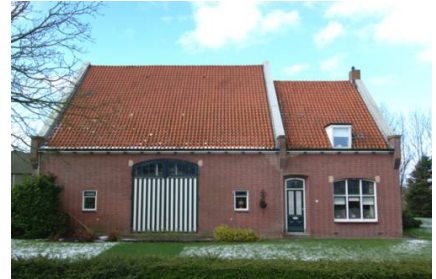
Voormalige langgevelboerderij '30 van de 20ste eeuw als een zogenaamde wederopbouwboerderij. Het pand bestaat uit een woonhuis en een voormalige stal die door de scheiding in de kap zichtbaar zijn. De voormalige stal is verbouwd tot woonhuis. Het pand is gescheiden van de openbare weg door een tuin met haag. Het pand bestaat uit een begane grond en een zolderverdieping onder een zadeldak dat evenwijdig aan de weg loopt en gedekt is met rode verbeterde Hollandse dakpannen. De zadeldaken zijn ingeklemd tussen tuitgevels die zijn afgedekt met een afgedekte rollaag. In het dakvlak boven de voorgevel van het woongedeelte is een dakkapel geplaatst. De boerderij is gebouwd van rode baksteen in vlaams verband. Voorgevel De voorgevel heeft ter plaatse van het woongedeelte een toegang in een ondiep portiek. De toegang wordt gevormd door een paneeldeur met glasstroken, een segmentboogvormig bovenlicht met waaiervormige roedenverdeling. De gevelopening wordt afgesloten met een eenvoudige rollaag. Rechts van de toegang bevindt zich een samengesteld segmentboomvormig venster met twee stijlen en een kalf. De onderramen zijn ongedeeld en in de bovenlichten bevindt zich een vierruits roedenverdeling. De segmentboog heeft aanzetstenen. Aan de onderzijde bevinden zich een keramisch lekdorpel. De gevel wordt afgesloten met een mastgoot. In de gevel van de voormalige stal bevindt zich een segmentboogvormige opening met aanzetstenen die kan worden afgesloten met opgeklampte deuren. In het bovenste gedeelte van elke deur is een glasopening aangebracht met drie verticale roeden. Aan beide zijden van deze toegang bevindt zich een gevelopening. De linker heeft een vierruits venster met houten lekdorpel (deze is authentiek) en het rechter heeft een venster met een kalf, een ongedeeld onderraam en een uitzetraampje (deze is gewijzigd). Deze gevel wordt afgesloten met een kunststoffen mastgoot. Linker zijgevel (voormalig stalgedeelte) De linker zijgevel is vanaf de openbare weg niet goed zichtbaar. In het deel dat zichtbaar is zijn op de begane grond enkele vensters en drie toegangen onder een segmentboog waargenomen. Voorts is de gevel blind. Rechter zijgevel. De rechter zijgevel van het woongedeelte bevindt zich op de begane grond twee halframen met kalf en op de verdieping drie vensters met kalf en ongedeelde onder ramen en ongedeelde bovenlichten. De segmentboogvormige vensters hebben keramische lekdorpels en kunnen worden geblindeerd met recent geplaatste rolluiken. De achtergevel. De achtergevel is vanaf de openbare weg niet zichtbaar.
