Polderweg 1 1a

Kladde / Lepelstraat

Redengevende omschrijving

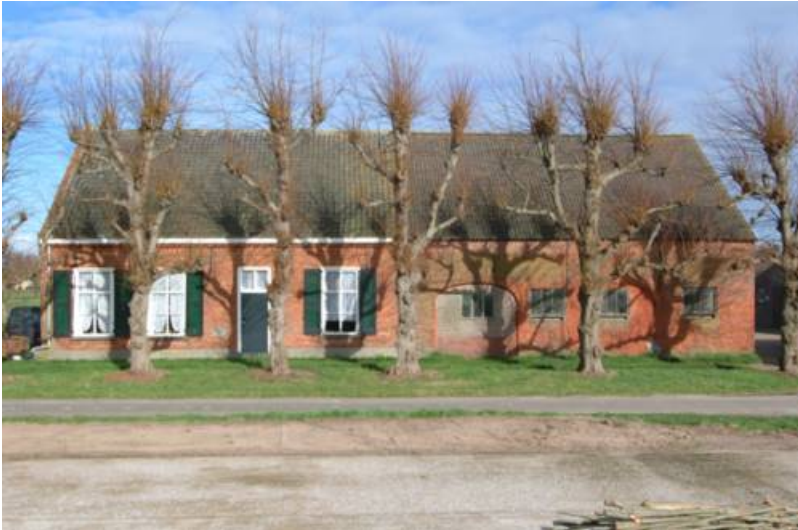
Omschrijving van het monument Langgevel boerderij, gebouwd in het vierde kwart van de 19de eeuw (volgens een gevelsteen is de eerste steen gelegd door Martin Dankers op 1 juni 1881) en bestaande uit een woon- en stalgedeelte. Het complex is gescheiden van de openbare weg door een tuin met haag en bereikbaarheid via een oprijlaan. De boerderij bestaat uit een begane grond en een zolderverdieping onder een zadeldak dat haaks op de weg staat. Het woongedeelte is gedekt met gesmoorde Hollandse pannen en de stal met donkere kunststenen pannen. Het zadeldak is aan de voorzijde ingeklemd tussen een tuitgevel die is afgewerkt met een gemetselde rollaag. De boerderij is gebouwd van rode baksteen in kruisverband. Voor de rechterzijgevel bevinden zich een rij leilinden. Voorgevel De voorgevel is ter hoogte van de begane grond blind en heeft op verdiepingsniveau een vierruits schuifvenster met strekkenlaag en lekdorpel. Over de gevel zijn ankers zichtbaar.

Linkerzijgevel In de linkerzijgevel ter hoogte van het woongedeelte bevinden zich op maaiveld niveau een kelderraam waarboven een zesruits schuifvenster. Deze markeren de kelder met opkamer. Links van dit venster bevindt zich de toegang die wordt gevormd door een opgeklampte deur met een gedeeld bovenlicht en voorts een zesruitsvenster. De vensters hebben een hardstenen lekdorpel en kunnen worden geblindeerd met rolluiken. De gevel wordt afgesloten met een muizentand en een bakgoot. Over de gevel zijn ankers zichtbaar. In het uitspringende deel van de stal (haaks op de weg) is een klein ongedeelde venster aangebracht. In de stal bevinden zich een klein venster, een rondboogvormige toegang met ellipsboog en twee opgeklampte deuren en tenslotte een driedelig kunststenen stalraam. De

gevel wordt afgesloten met een muizentand en een mastgoot. Over de gevel zijn ankers zichtbaar. Rechterzijgevel De rechterzijgevel heeft een gepleisterde plint. Ter hoogte van het woongedeelte bevinden zich twee zesruits schuifvensters. Rechts van dit venster bevindt zich de toegang die wordt gevormd door een opgeklampte deur met een gedeeld bovenlicht en voorts een zesruits schuifvenster. De vensters hebben een hardstenen lekdoorpel en kunnen worden geblindeerd met rolluiken. De gevel wordt afgesloten met een bakgoot. Naast de toegangsdeur is de gevelsteen geplaatst. In het stalgedeelte zijn twee rondboogvormige gevelopeningen dichtgemetseld en zijn hierin een kunststenen driedelig venster geplaatst. Tussen deze gevelvlakken en aan de rechterzijde van de gevel is eveneens een driedelig kunststenen stalraam geplaatst. De gevel wordt afgesloten met een mastgoot en over de gevel zijn ankers zichtbaar. De achtergevel is vanaf de openbare weg niet te zien.
