Polderweg 6

Kladde / Lepelstraat

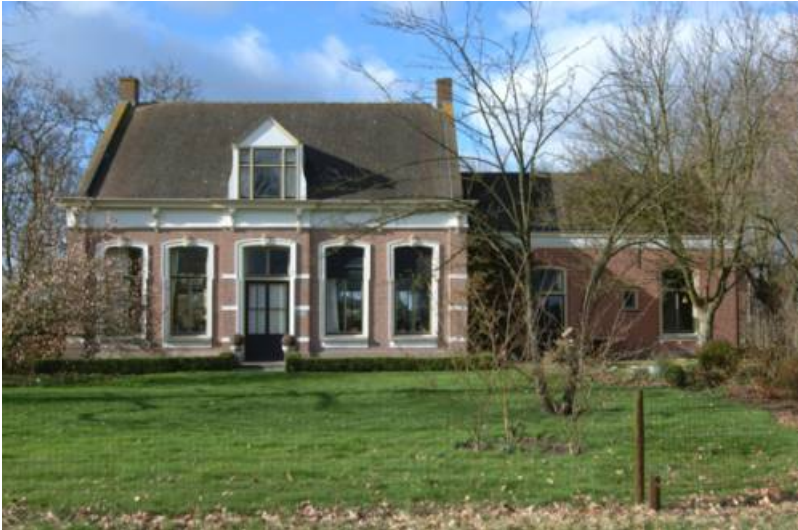
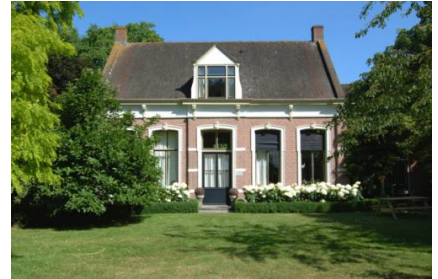
Woonhuis met aanbouw aan de rechterzijde en varkenshok dat vanaf de openbare weg bereikbaar is via een oprijlaan met toegangshek en kolommen waarop de naam van het pand is vermeld: **Water Kant**. Het pand wordt omringd door groen. Het pand is gebouwd aan het einde van de 19de eeuw van rode baksteen in kruisverband en bestaat uit een begane grond en een zolderverdieping onder een tussen twee tuitgevels met schoorsteen ingeklemd zadeldak dat gedekt is met kunststenen leien in rijendekking. Het pand heeft een gepleisterde fries en een geprofileerde bakgoot op sierconsoles. Voorgevel Deze gevel heeft een midden risaliet en lisenen die voorzien zijn van gepleisterde speklagen. De vijf gevelopeningen in de voorgevel zijn segmentboogvormig, voorzien van een gepleisterde omlijsting en een akroterie. In de risaliet bevinden zich de voormalige toegang die bestaat uit een hardstenen stoep met twee hardstenen sierelementen, een deur waarvan de vier panelen thans met glas bezet zijn en een gedeeld getoogd bovenlicht. Rechts van de deur bevindt zich een gevelsteen. Aan weerszijden van de deur bevinden zich vier T-schuifvensters met een hardstenen lekdorpel waaronder een strook sierpleisterwerk. Alle vensters kunnen worden geblindeerd met houten rolluiken. Boven de risaliet bevindt zich in het dakvlak een dakkapel met zadeldak, een samengesteld kozijn en aan beide zijden een voluut.
