Roosendaal: Molenstraat 7 en 5

Molenstraat 5

Bouwgeschiedenis

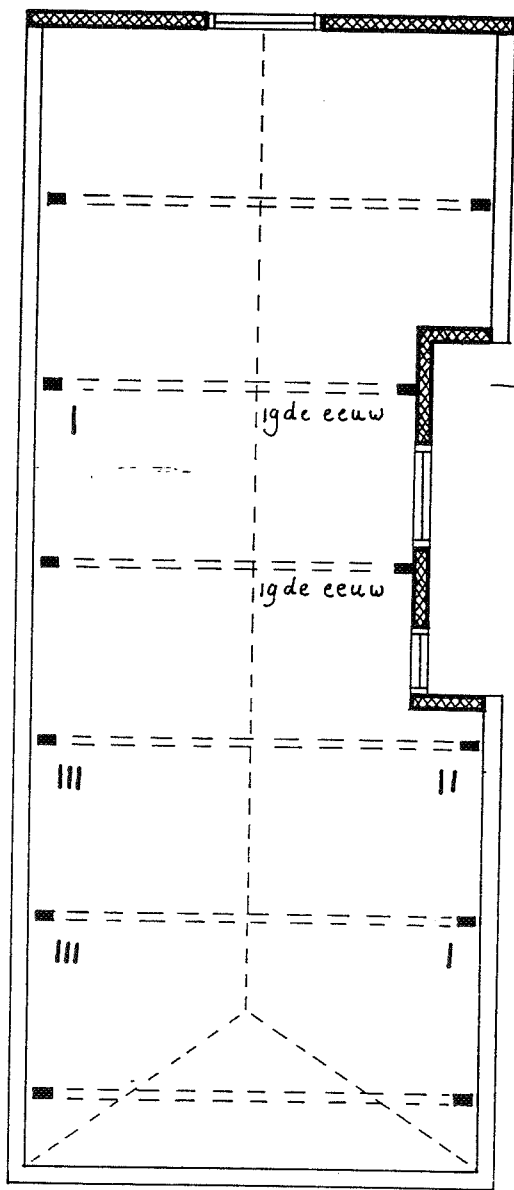
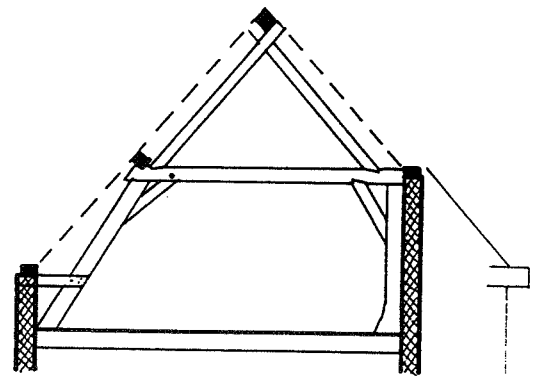
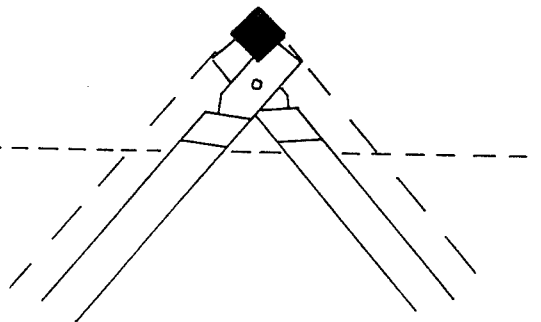
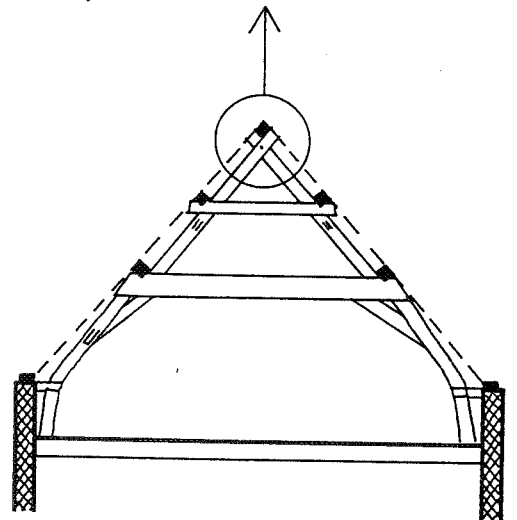
afbeelding 3:
 schematische tekening van de plattegrond van de zolder en de
 aanzichten van de twee typen spanten van Molenstraat 5

In de kap bevinden zich zes spanten, in twee verschillende typen. De vier brede spanten bestaan elk uit twee gestapelde gebinten, waarvan het onderste een schaargebint met krommers is en het bovenste een A-gebint (twee gekoppelde spantbenen met een hanebalk). Deze spanten zijn voornamelijk samengesteld uit hergebruikte eiken en grenen onderdelen uit een 17de-eeuwse kap. De meeste dekbalken van de onderste gebinten zijn vernieuwd door zware grenen exemplaren. Aan de plaats en de hoek van de inkepingen van een oude hanebalk in de spantbenen van het bovenste gebint valt op te maken, dat de oorspronkelijke kap aanmerkelijk steiler was.

Twee spanten zijn omstreeks 1865 nieuw gemaakt, namelijk de smallere spanten ter plaatse van de sparing voor de lichttoetreding (op afbeelding 2 aangegeven met de tekst: 19de eeuw). Ter plaatse van de muur van de sparing zijn rechte eiken spantbenen gebruikt met aan de voet verbredingen (worteleind of tak-splitsing). Dit type spantbenen is een aantal keren in Roosendaal aangetroffen, als onderdeel van een schaargebint zonder korbelen. Het verbrede gedeelte bevindt zich aan de bovenzijde, ter vervanging van een korbeel.
