Roosendaal: Molenstraat 19/ 19a

opname: 28-2-1992
uitwerking: april 1992
Jan van der Hoeve
Bart Klück

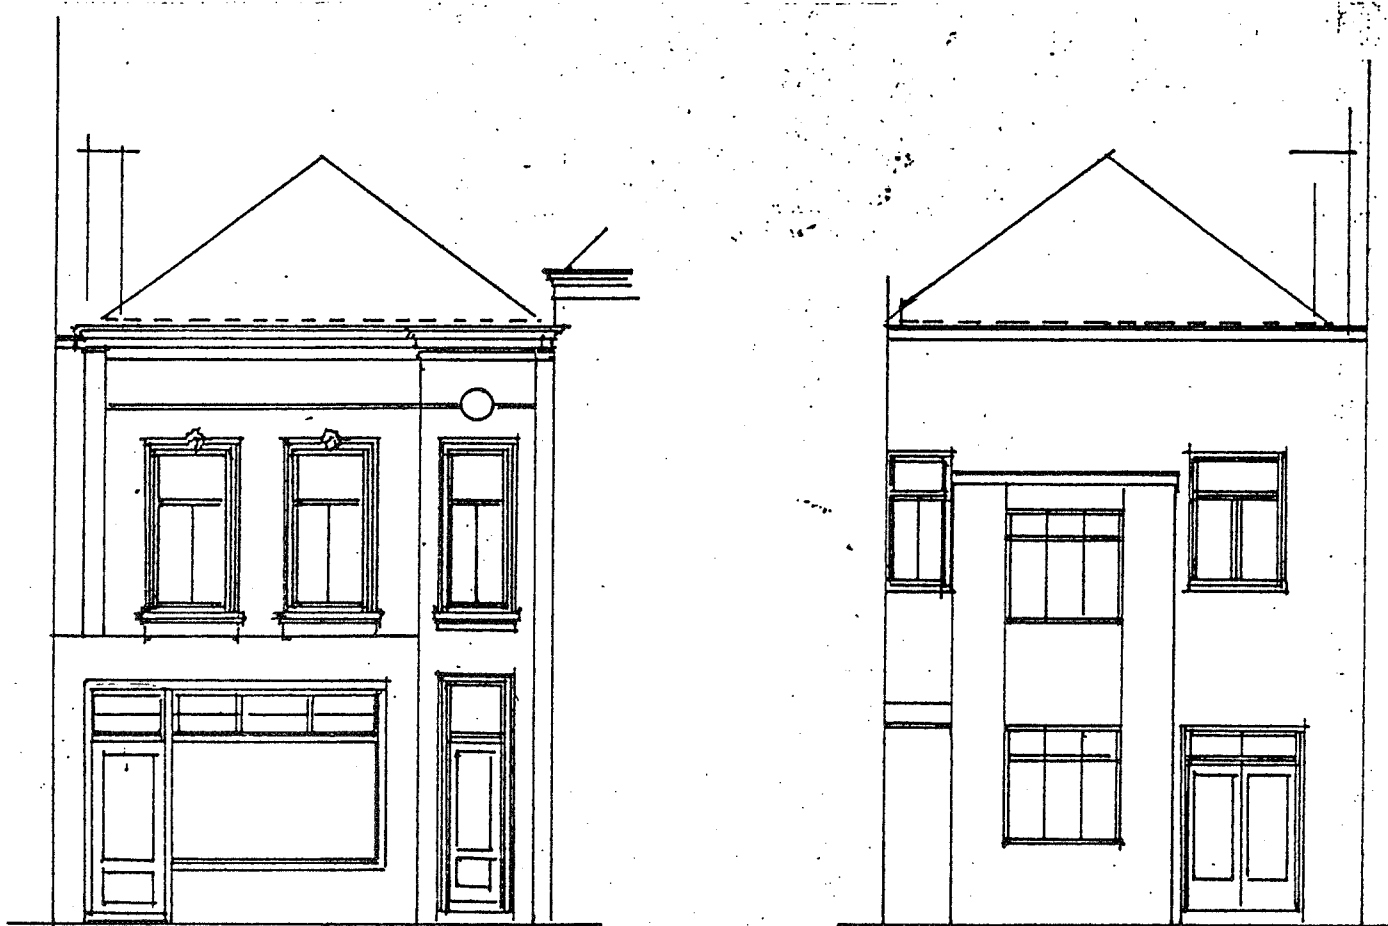
bestaande voorgevel en bestaande achtergevel
blijven ongewijzigd

afbeelding 3:
voorgevel en achtergevel van Molenstraat 19 in 1979, bestaande
toestand
(bij de achtergevel staat ten onrechte een schildeind aangegeven)

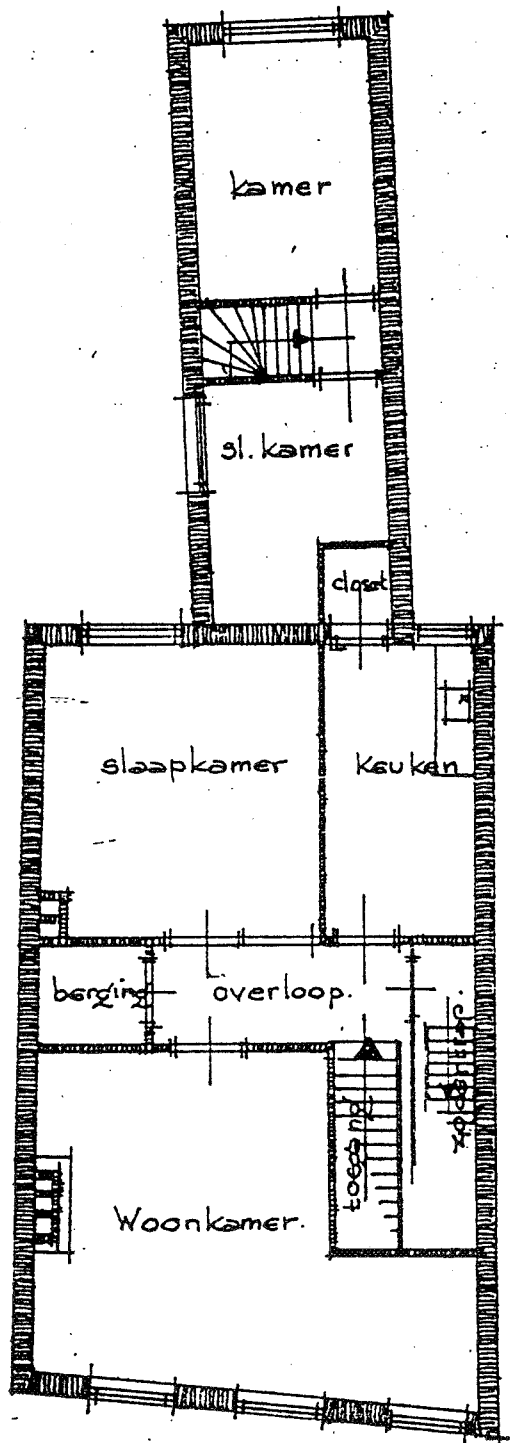
- bestaande toestand.

afbeelding 2:
 plattegrond van de eerste verdieping van Molenstraat 19 in 1979,
 bestaande toestand

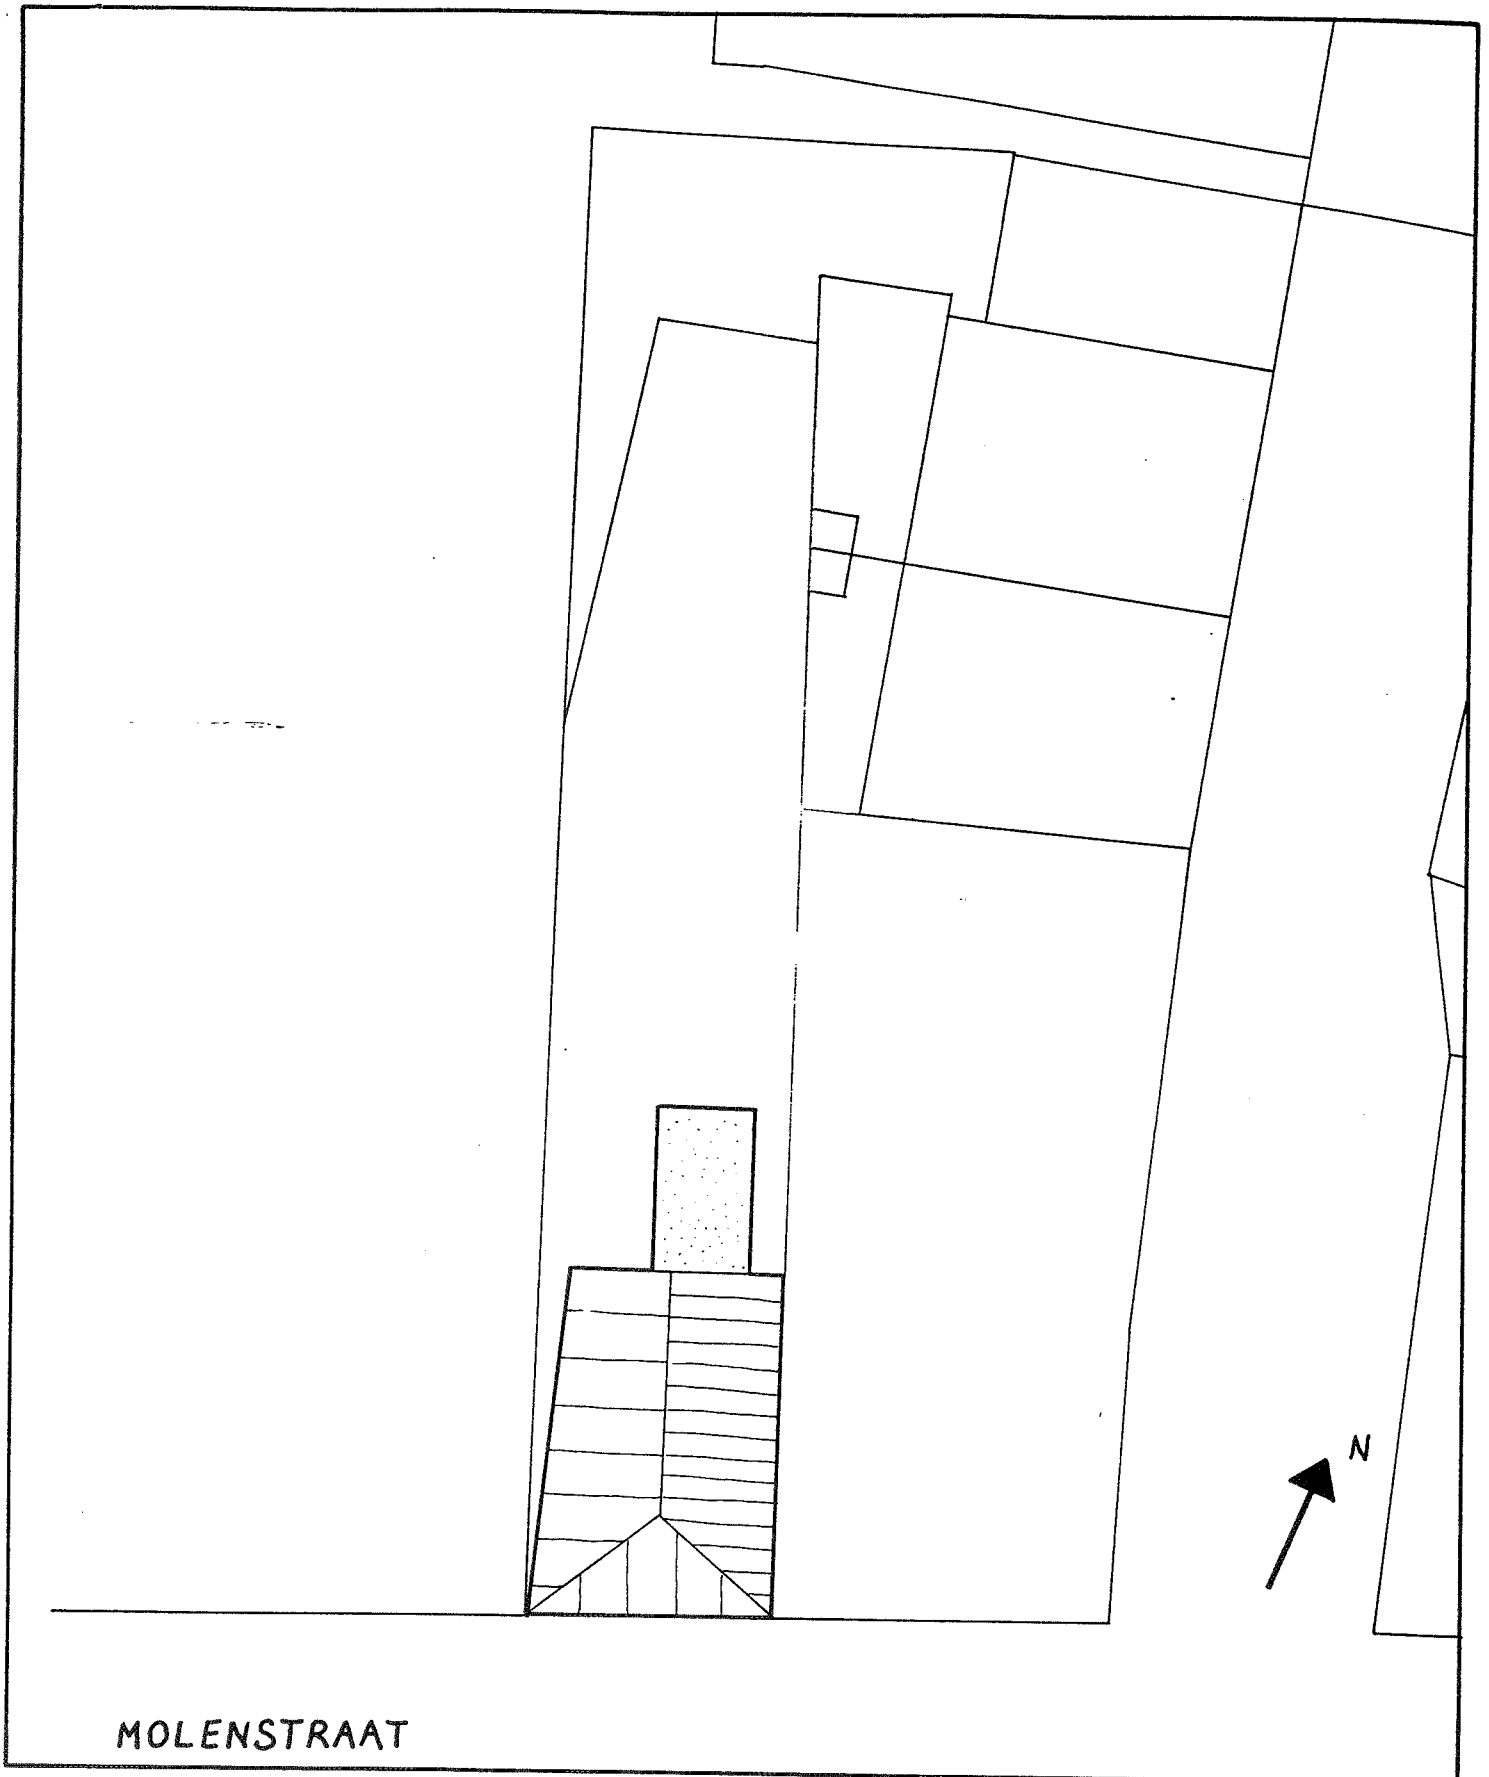
afbeelding 1:
kapplan, getekend naar het huidige kadastrale plan (ca 1984)
