Roosendaal: Raadhuisstraat 48

bouwgeschiedenis:

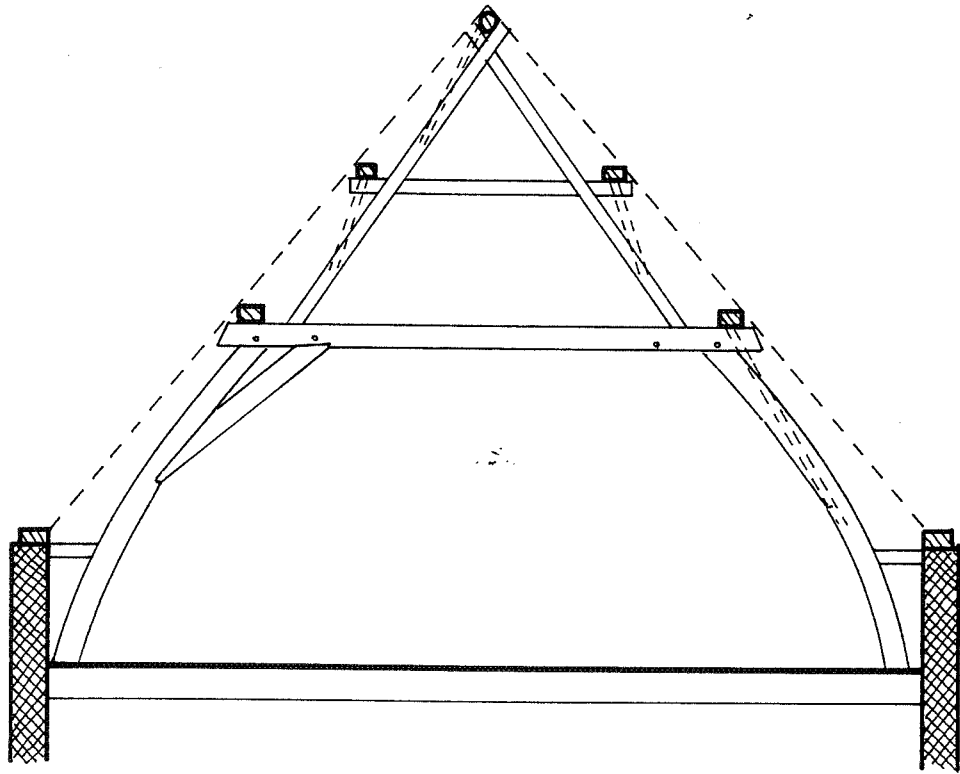
afbeelding 5:
schema van een kapsant

De kappantanten zijn samengesteld uit hergebruikte stukken eiken en grenehout. De zolder werd vermoedelijk van aanvang af gebruikt als woonruimte: onder andere de kruisvensters en het houten rondvenster in de voorgevel wijzen hierop.

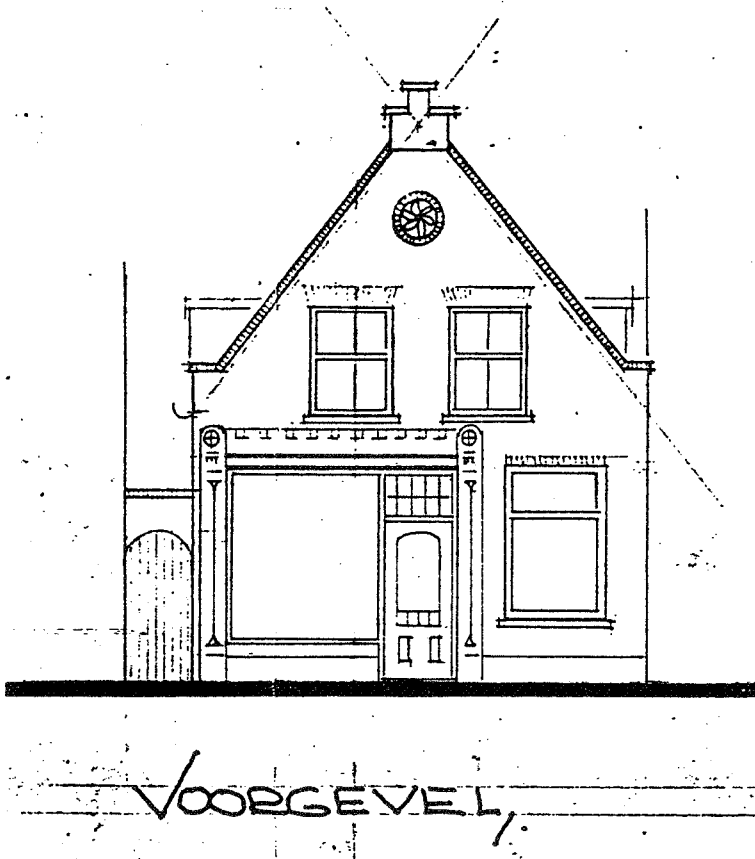
afbeelding 4:
voorgevel, bestaande toestand 1977

De huidige winkelpui is in 1913 aangebracht. Vermoedelijk is toen ook de indeling van de begane grond gewijzigd, waarbij vermoedelijk de dwarsmuur tussen de voor- en achterruimte is vervangen door een tussenwand met schuifdeuren en kasten. In 1977 is het pand verbouwd tot een restaurant (eethuis: Den Die). Daarbij is de indeling van de begane grond verwijderd. Op de zolder zijn toiletten en een kantoor aangebracht. Ter versteviging van de balklaag is op de begane grond een standvinkenconstructie aangebracht. Vermoedelijk is de voorgevel bij deze verbouwing ontleisterd.
