De Beeklaan 31

Halsteren

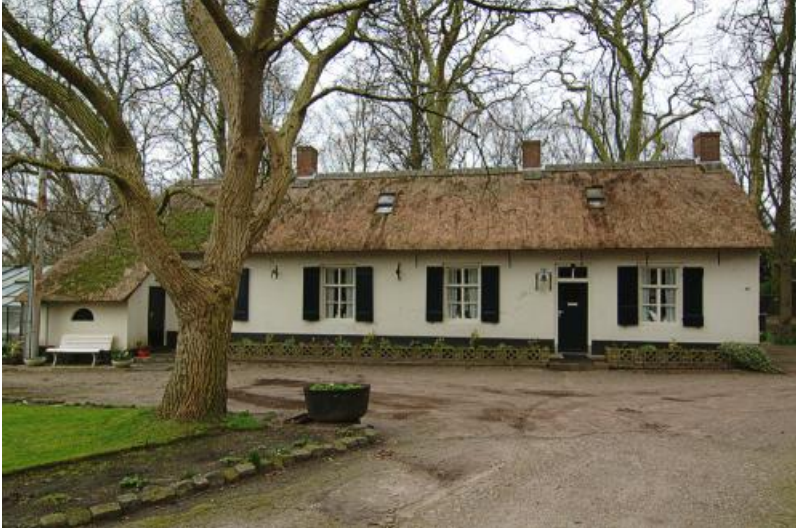
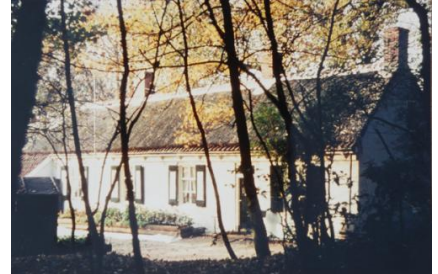
OMSCHRIJVING Voormalige boerderij, gebouwd in de 18e eeuw, met mogelijk een oudere kern, en gelegen in een bosrijke omgeving en bereikbaar via een zandpad. De gevels van het pand zijn cr me geschilderd met een zwart geschilderde plint. het pand bestaat uit een begane grond en een zolderverdieping onder een zadeldak met wolfeinden, dat gedekt is met riet. In de nok bevinden zich drie schoorstenen die recent zijn vernieuwd. Aan de rechterzijde is het pand onder een lessenaarsdak uitgebouwd.

VOORGEVEL De voorgevel heeft op de begane grond een schuifvenster met een gedeeld onderraam en een vensters met gedeeld raam op de verdieping. De gevel wordt afgesloten met vlechtingen en over de gevel zijn ankers zichtbaar. Linker zijgevel De linker zijgevel heeft vier vensters en een toegang met opgeklampte deur en ongedeeld bovenlicht tussen het derde en vierde venster. In de aanbouw aan de linkerzijde bevindt zich een toegang. Over de gevel zijn ankers zichtbaar. In het rietendak boven deze gevel zijn twee dakramen aangebracht. Rechter zijgevel De rechter zijgevel heeft op maaiveld niveau een venster dat een kelder aanduidt. Hierboven bevindt zich een zesruits schuifvenster waarachter zich een opkamer kan bevinden. Aan de rechterzijde van dit venster is een zesruits schuifvenster zichtbaar. Tenslotte is aan de achterzijde een aanbouw gebouwd onder een lessenaarsdak met rode keramische

pannen. Door het dak breekt een schoorsteen heen. In de geval van deze
aanbouw bevindt zich een opening met opgeklampte deur. Achtergevel
De achtergevel is vanaf de openbare weg niet zichtbaar.
