Dorpsstraat 18

Halsteren

Redengevende omschrijving

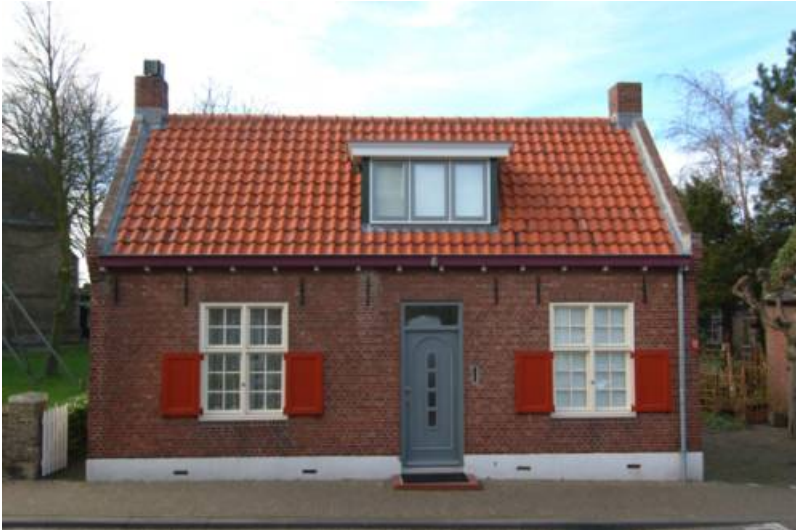
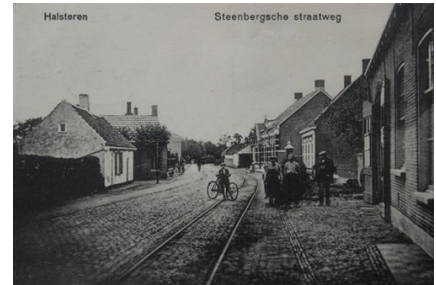
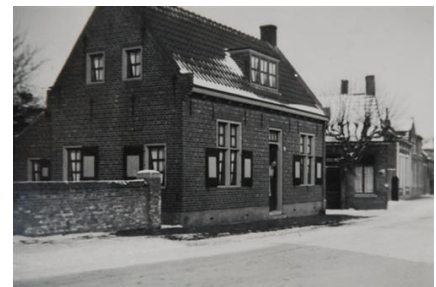
OMSCHRIJVING Woonhuis, gebouwd in de jaren â€™ 30 van de 20ste eeuw bestaande uit een begane grond en een zolderverdieping onder een zadeldak dat evenwijdig aan de weg loopt en gedekt is met rode opnieuw verbeterde Hollandse pannen. Het zadeldak is aan beide zijden ingeklemd tussen een tuitgevel die zijn afgewerkt met vlechtingen en een schoorsteen in de nok. Het pand is gebouwd van rode bakstenen in kruisverband en heeft een gepleisterde plint. Aan de linkerzijde van het pand is een aanbouw gebouwd onder een zadeldak dat haaks op de straat staat en een eenlaags aanbouw onder een platdak. De linker, rechter en achtergevel van de aanbouw zijn recent vernieuwd. De aanbouw achter de hoofdbouwmassa is niet beschermenswaardig.

VOORGEVEL De voorgevel heeft in het midden een toegang met een deur met ongedeelde bovenlicht. Het kalf heeft aan de onderzijde afgeronde hoeken. Voor de toegang bevindt zich een stoep en naast de toegang is in het metselwerk een hardstenen brievenbus zichtbaar. Links en rechts van de toegang bevinden zich kruiskozijnen met in de onderramen zesruits roedenverdeling en in de bovenste ramen een vierruits roedenverdeling. De onderste ramen kunnen worden geblindeerd met luiken. De vensters hebben een strekkenlaag en een houten lekdorpel op een rollaag. De gevel wordt afgesloten met een bakgoot op geprofileerde klossen. Over de gevel zijn ankers zichtbaar. In

het dakvlak boven de voorgevel is een dakkapel aangebracht. Deze heeft drie ongedeelde ramen, een platdak met geprofileerde boeiboord en gemetselde zijwangen. LINKER- en RECHTERZIJGEVEL De linker en rechter zijgevel zijn identiek en hebben ter hoogte van de begane grond twee vensters met ramen met een zesruits roedenverdeling. De gevelopeningen hebben een rollaag en een houten lekdorpel op een rollaag. De gevel is aan beide zijden bij de aanzet uitgetand en wordt afgesloten met vlechtingen. Over de gevel zijn sierankers zichtbaar. De vensters op de begane grond van de rechterzijgevel kunnen worden geblindeerd met luiken. Aan de achterzijde van de linkerzijgevel is de aanbouw zichtbaar. Deze heeft een blinde gevel die wordt afgesloten met een bakgoot op geprofileerde klossen. Aan de achterzijde van de rechterzijgevel is de gevel van de aanbouw zichtbaar waarin een venster is aangebracht met een zesruits roedenverdeling. Deze wordt afgesloten met een boeiboord. ACHTERGEVEL De achtergevel is op dezelfde wijze gebouwd als de linker zijgevel van het woonhuis.
