Hoofdlaan 16

Halsteren

Redengevende omschrijving

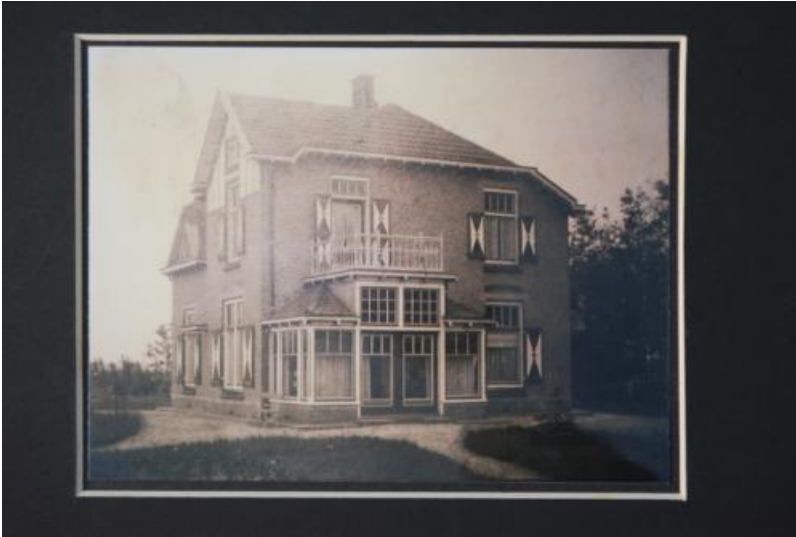
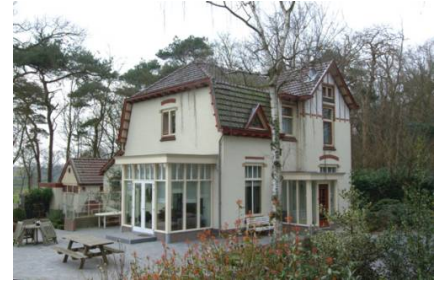
Vrijstaande villa met schuur, van de openbare weg gescheiden door een tuin en oprijlaan. De villa is gebouwd in 1908 in chaletstijl en maakt onderdeel uit van het complex 'Vrederust'. Het pand bestaat uit een begane grond, een verdieping en een zolderverdieping onder een samengesteld dak met schilden, een wolfeind en het is gedekt met rode geglazuurde Tuile du Nord-pannen. De gevels zijn wit geschilderd met een donker gemetselde plint. Aan de achterzijde is het pand over een deel van de achtergevel onder een lessenaarsdak uitgebreid. In 2005 is het pand verbouwd en is onder andere aan de voorzijde en aan de linkerzijde een aanbouw gebouwd met een plat dak waarbij de architectuur van het pand is aangehouden. De gevelopeningen hebben een lekdorpel die bestaat uit twee boven elkaar geplaatste keramische lekdorpels, een gepleisterde latei en een decoratieve segmentboog. De ramen en de vensterindeling zijn van isolerende beglazing voorzien. Aan de achterzijde bevindt zich een baksteen gebouwde schuur onder een zadeldak dat gedekt is met rode geglazuurde Tuile du Nord-pannen. Voorgevel De voorgevel heeft aan de rechterzijde een risalerende topgevel die wordt afgesloten met een dakoverstek op klossen. In de top van de gevel bevinden zich verticale en horizontale rollagen van rode en gele baksteen. Het pleistervlak daartussen is wit geschilderd. Aan de linkerzijde loopt de gekorniste bakgoot door naar het linker gevelvlak van de voorgevel. In de topgevel bevindt zich een kozijn met twee kleine vensters. Daaronder, op verdiepingsniveau een schuif venster met ongedeeld bovenlicht. Op

begane grondniveau bevindt zich een venster met bovenlicht, kalf en onderraam. Boven het venster bevindt zich in het pleisterwerk een gemetselde rode bakstenen segmentboog. Het rechter gevelvlak wordt afgesloten met een dakoverstek op klossen dat aan de rechterzijde iets afloopt. Op begane grondniveau bevond zich tot medio 2005 een met glas dichtgezette entree. Deze gevelopening is gewijzigd en hiervoor is een aanbouw gebouwd. Hiernaast bevindt zich een venster. Ter hoogte van de verdieping bevindt zich onder een platdak een venster met kalf en bovenlicht dat door de goot breekt. In het dakvlak boven deze gevel bevindt zich een dakkapel, in de vorm van een driehoek, met raam.

Linkerzijgevel Aan de linker zijgevel is ter plaatse waar zich een niet authentieke gevelopening bevond een aanbouw gebouwd. Aan de linkerzijde bevindt zich een venster en op de verdieping een gevelopening. De gevel wordt afgesloten met een dakoverstek op klossen. In de iets terug liggende aanbouw bevindt zich een gevelopening. Rechterzijgevel De rechterzijgevel is in 2005 gewijzigd. De entree is dicht gezet en het venster dat zich aan de voorzijde bevond is deels dicht gezet. Er is een nieuwe venster ingebracht met een vierdelig bovenlicht en een gedeeld onderraam. Links van de plaats van de voormalige entree bevindt zich een venster met bovenlicht een ongedeeld venster met kalf. Op de verdieping twee ongedeelde vensters met kalf en bovenlicht. De gevel wordt afgesloten met een in het midden verhoogd dakoverstek op klossen. De achtergevel is vanaf de openbare weg niet zichtbaar. Schuur Los van de villa bevindt zich een schuur met een zadeldak dat gedekt is met rode geglazuurde Tuile du Nord-pannen. De nokrichting loopt evenwijdig aan de weg. Aan deze schuur is een laag aanbouw gebouwd met plat dak. Deze aanbouw is niet beschermenswaardig.
