## Hoofdlaan 18

Halsteren

### Redengevende omschrijving

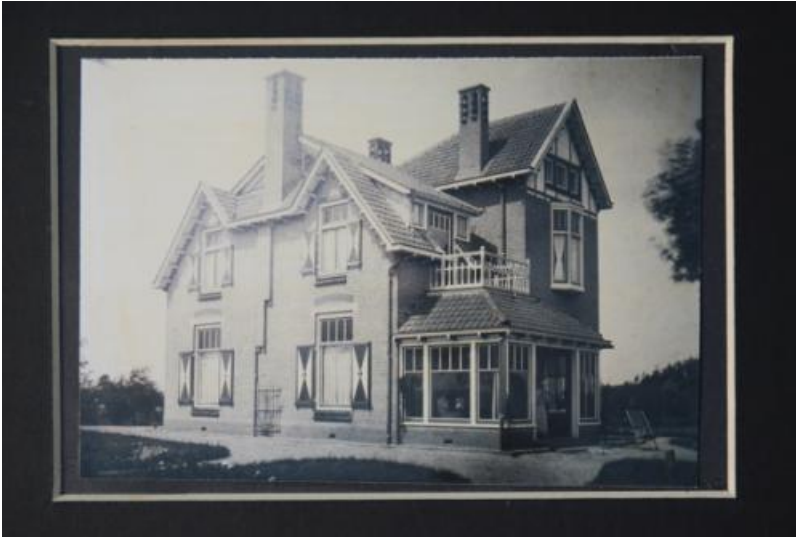
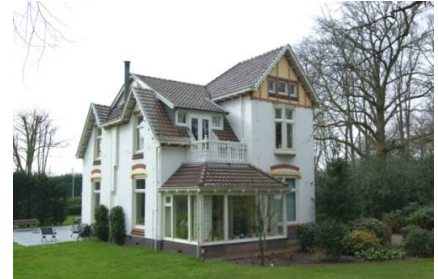
Vrijstaande villa, van de openbare gescheiden door een tuin en oprijlaan die onderdeel uitmaakt van het complex 'Vrederust'. De villa is gebouwd in 1908 in chaletstijl en bestaat uit een begane grond, een verdieping en een zolderverdieping onder een samengesteld dak, dat gedekt is met rode geglazuurde Tuile du Nord-pannen alsmede ook de overige in deze omschrijving genoemde dakvlakken. De gevels zijn wit geschilderd met een donker gemetselde plint, het metselwerk is in kruisverband gebouwd. De gevelopeningen hebben een lekdorpel die bestaat uit twee boven elkaar geplaatste kruisverband gebouwd. De gevelopeningen hebben een lekdorpel die bestaat uit twee boven elkaar geplaatste keramische lekdorpels en een gepleisterde latei en een decoratieve rode segmentboog. De ramen en de vensterindeling zijn recent gewijzigd en voorzien van isolerende beglazing. Achter de villa is recent een garage gebouwd die niet beschermenswaardig is. Voorgevel Aan de rechterzijde van de voorgevel bevindt zich een risalerende topgevel die wordt afgesloten met een dakoverstek op klossen. In de top van de gevel bevinden zich verticale en horizontale rollagen van rode en gele baksteen. Het pleisterwerk daartussen is geel geschilderd. In deze topgevel bevindt zich tussen de verticale banden drie vensters met een ongedeeld raam. Ter hoogte van de verdieping is een driezijdige erker aangebracht met een plat dak. Op de begane grond bevindt zich een samengesteld kozijn met stijl en half met ongedeelde venster. Aan de linkerzijde van de risaliet is een rechthoekige aanbouw gebouwd met dakschilden. Het dak wordt gevormd door een dakterras met

geprofileerde balustrade. De uitbouw heeft een donkere gemetselde borstwering en grote vensteropeningen. De gevelvlakken worden afgesloten met een bakgoot op klossen. Vanaf de verdieping geven twee openslaande deuren toegang tot het dakterras. Aan beide zijden van deze deuren is een ongedeeld venster geplaatst. Het overstekende dak wordt afgesloten met een mastgoot.

Linkerzijgevel - De linkerzijgevel heeft op de begane grond en op de verdieping twee vensters. De bovenzijde van de vensters op de verdieping bevinden zich een topgevel. In de gevel is het verloop van de schoorsteen kanalen zichtbaar. De gevel wordt afgesloten met een dakoverstek op klossen waarboven zich een driehoekige gevelopening bevindt met driehoekige venster. Onder het dakoverstek is decoratief houtwerk aangebracht. Rechterzijgevel De rechterzijgevel heeft op de begane grond een entree met deur en ongedeeld en een luifel. Links bevinden zich een venster aan de voorzijde en twee kleinere vensters. Op de verdieping een venster met kalf en stijl. Links van dit venster een venster met stijl en twee uitzetramen. De gevel wordt afgesloten met een aan de achterzijde aflopend dakoverstek. De achtergevel is vanaf de openbare weg niet zichtbaar.
