Kromstraat 9 9a

Halsteren

Redengevende omschrijving

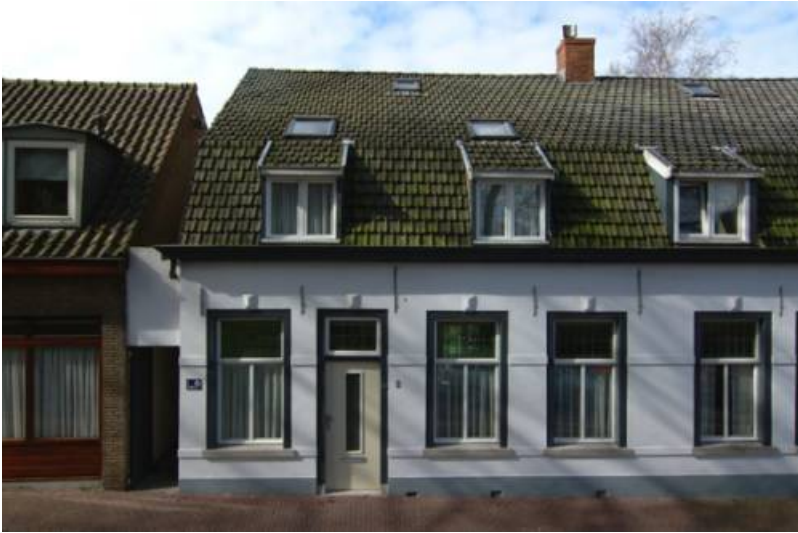
Voorgevel In de voorgevel is de woningsplitsing zichtbaar door de twee toegangsdeuren. De gevel heeft van links naar recht een T-schuifvenster, een toegangsdeur met bovenlicht, vier T-schuifvensters en een toegangsdeur met bovenlicht. In alle bovenlichten bevindt zich decoratief glas in lood. De voorgevel is gepleisterd en wit geschilderd met een grijs geschilderde plint en wordt afgesloten met een geprofileerde bakgoot. Over de gehele gevel zijn muurankers zichtbaar waarvan enkele verlengd om een blokkeel te verankeren. Tevens lopen over de gevel twee gepleisterde speklagen, waarvan er één ter hoogte van de vensters overgaat in een hardstenen lekdorpel. De zeven gevelopeningen worden afgesloten met een sluitsteen met diamantkop. In het dak boven deze gevel bevinden zich vier dakkapellen met een lessenaarsdak en samengestelde vensters met klepramen. **Linker zijgevel** De linker zijgevel grenst aan het naastgelegen pand en het zichtbare deel is gepleisterd evenals enkele ankers. **Rechter zijgevel** De rechter zijgevel grenst aan het naastgelegen pand en is gebouwd van gele baksteen in kruisverband. Er zijn enkele ankers zichtbaar.

Twee woonhuizen gebouwd circa 1900 met mogelijk een oudere kern onder een mansarde kap die evenwijdig loopt aan de straat. De huidige verschijningsvorm is door een woningsplitsing in 1964 tot stand gekomen. In 1977 is een verbouwing aan de achterpui en het interieur uitgevoerd die geen gevolgen heeft gehad voor de verschijningsvorm. Het pand bestaat uit een begane grond en een zolderverdieping die wordt afgesloten met een mansardedak dat gedekt is met gesmoorde kruispannen. In het dakvlak bevindt zich twee dakramen en in de nok een schoorsteen.
