Mussengevecht 1

Halsteren

Redengevende omschrijving

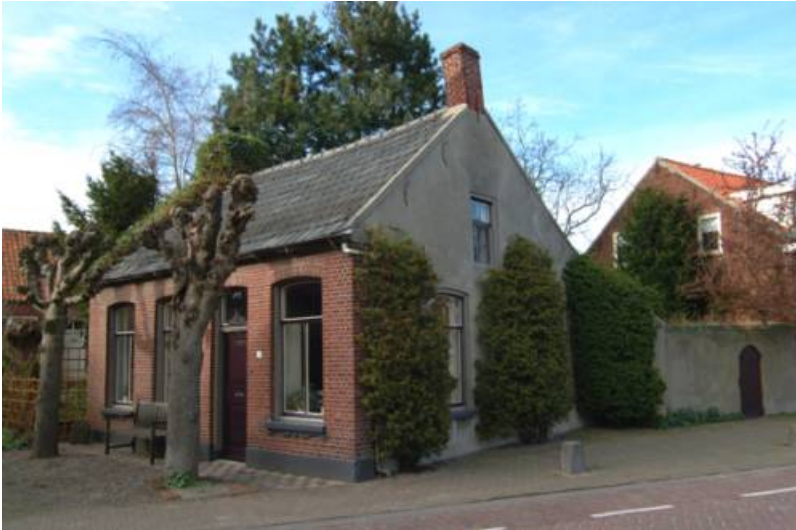
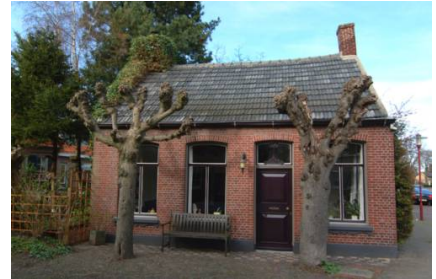
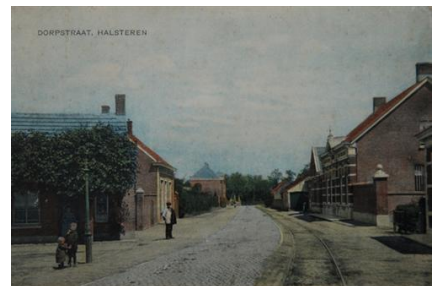
Omschrijving van het monument Woonhuis gelegen op de hoek van het Mussengevecht en de Dorpsstraat en gebouwd in het derde kwart van de 19de eeuw met mogelijk een oudere kern. Het pand bestaat uit een begane grond en een zolderverdieping die gedekt is met een zadeldak gedekt met gesmoorde muldenpannen en waarvan de nok evenwijdig aan het Mussengevecht loopt. De zijgevels zijn tuitgevels die eindigen met een gemetselde schoorsteen in de nok. Aan de achterzijde is het pand onder een lessenaarsdak uitgebouwd. Haaks op de rechterzijgevel is een gepleisterde muur gebouwd die ter hoogte van een kolom met afdekstuk in het verlengde van de zijgevel loopt tot de naastgelegen bebouwing. In deze muur bevindt zich een segmentboogvormige toegang met opgeklampte deur. Aan de voorzijde van het woonhuis bevinden zich twee leilinden. Voorgevel De voorgevel is gebouwd van rode bakstenen in kruisverband, heeft een gepleisterde plint en wordt afgesloten met een gietijzeren mastgoot. De gevelopeningen zijn segmentboogvormig met een segmentboog. De toegang wordt gevormd door een paneeldeur met ongedeelde bovenlicht met levensboom. Rechts van de toegangsdeur T-schuifvensters. Links van de toegangsdeur twee T-schuifvensters. De vensters hebben een lekdorpel, waaronder sierpleisterwerk is aangebracht.

Linker zijgevel De linker zijgevel gaat grotendeels schuil achter een begroeiing. Ter hoogte van de zolderverdieping is een T-schuifvensters zichtbaar. Rechter zijgevel De rechter zijgevel is gepleisterd en over de gevel zijn op zolderniveau sierankers en enkele eenvoudige ankers aangebracht. Op begane grondniveau bevinden zich twee getoogde T-schuifvensters met hardstenen lekdorpel en ter hoogte van de

zolderverdieping bevindt zich een zesruits schuifvenster.
