# De halve maan | Steenbergseweg 26

Halsteren

Monumentennummer: 06.16

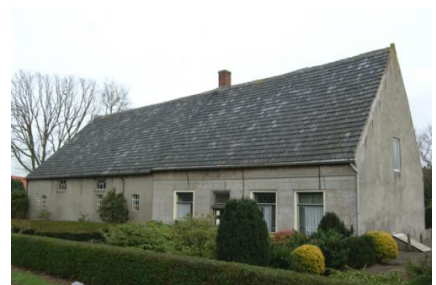
Voormalige bierbrouwerij, gebouwd in het vierde kwart van de 19e eeuw, met mogelijk een oudere kern en bestaande uit een woonhuis met bedrijfsruimte en een schuur. Het complex is gescheiden van de openbare weg door een tuin met haag en bereikbaar via een oprijlaan die aan de openbare weg wordt gemarkeerd door twee gepleisterde kolommen met een ijzeren hek.

Woonhuis met bedrijfsruimte Het woonhuis bestaat uit een begane grond en een zolderverdieping en de bedrijfsruimte uit een begane grond, zolderverdieping en een zolder beiden onder een doorlopend zadeldak dat evenwijdig aan de weg loopt en is gedekt aan de voorzijde met gesmoorde muldenpannen en aan de achterzijde met rode Hollandse pannen. Het zadeldak is aan beide zijden ingeklemd tussen tuitgevels die zijn afgewerkt met een gepleisterde rollaag en een boogvormig opzetstuk. Het pand is aan de voor- en rechterzijgevel gepleisterd, de linkerzijgevel is gebouwd van rode baksteen in kruisverband, de achtergevel is deels gebouwd van gele baksteen en deels van rode baksteen in kruisverband. De scheiding bevindt zich ter hoogte van de brandmuur waar in de nok een schoorsteen zichtbaar is. Aan de achterzijde ter plaatse van de linkerzijgevel is een laagse aanbouw gebouwd onder een platdak. Voorgevel Woongedeelte De voorgevel ter plaatse van het woongedeelte heeft in het pleisterwerk een blokverband, een fries met decoratief pleisterwerk ter hoogte van de toegang en wordt afgesloten met een kunststoffen mastgoot. Over de gevels zijn ankers zichtbaar. Links van de toegang bevinden zich en rechts twee schuifvensters met decoratief glas- in lood in het bovenlicht. Het onderraam is a-symmetrisch gedeeld en in het smalste deel is eveneens decoratief glas- in lood aangebracht. De toegang wordt gevormd door een paneeldeur met een ongedeeld bovenlicht met decoratief glas- in lood. Aan het kalf is een decoratief bloemmotief bevestigd. De vensters ebben een lekdorpel en kunnen worden geblindeerd met rolluiken. Bedrijfs gedeelte In het deel van de voorgevel bevinden zich ter hoogte van de begane grond op verschillende hoogten drie ijzeren vensters met negenruits roedenverdeling. Ter hoogte van de zolderverdieping zijn twee getoogde ijzeren vensters aangebracht met een roedenverdeling en een gepleisterde lekdorpel. De gevel wordt afgesloten met een kunststoffen mastgoot. Aan de linkerzijde van deze gevel is de naam De Halve Maan in losse letters aangebracht. Linkerzijgevel De linkerzijgevel heeft ter hoogte van de zolderverdieping drie en ter hoogte van de zolder twee getoogde ijzeren ramen met zesruits roedenverdeling, een rollaag en een gemetselde lekdorpel. Over de gevel zijn ankers zichtbaar. In de gevel van de aanbouw is ook een getoogd ijzeren raam

met een zesruits roedenverdeling, een rollaag en een gemetselde lekdorpel aangebracht. De gevel van de aanbouw wordt afgesloten met een boeiboord. Rechterzijgevel De rechterzijgevel van het woongedeelte is gepleisterd en heeft ter hoogte van de zolderverdieping een venster. Achtergevel De achtergevel wordt van links naar rechts beschreven. Aan de linkerzijde bevinden zich twee zesruits schuifvensters die van voorzetbeglazing zijn voorzien. Voorts een toegang met deur en bovenlicht met glas- in- lood. Vervolgens bevinden zich in de gevel een venster met kunststoffen rolluik en een grote opening met roldeur. Hierna bevindt zich de aanbouw ,et twee getoogde stalramen met een zesruits roedenverdeling. De gevel wordt afgesloten met een boeiboord en het gevel vlak boven de aanbouw is gepleisterd. De gevel wordt afgesloten met een mastgoot op klossen. Schuur De schuur is gebouwd in rode baksteen in kruisverband en bestaat uit een begane grond en een zolderverdieping onder een zadeldak met wolfeinden, dat evenwijdig aan de weg loopt. Aan de achterzijde is de schuur uitgebouwd onder een lessenaarsdak. Beide daken zijn gedekt met rode verbeterde Hollandse pannen. De voorgevel, die evenwijdig aan de weg loopt, heeft een gepleisterde plint. In deze gevel bevinden zich dubbele openslaande deuren met een gepleisterde latei en twee getoogde stalramen met een zesruits roedenverdeling. De gevel wordt afgesloten met een mastgoot. In de linkerzijgevel bevinden zich twee getoogde rechthoekige stalramen met in oorsprong een negenruits roedenverdeling, waarvan het bovenste gewijzigd is in een ventilatieopening. Voorts een klein getoogd stalraam. Over de gevel zijn ankers zichtbaar. In de achtergevel bevindt zich een getoogd ijzeren stalraam met een zesruits roedenverdeling en een liggend driedelig venster. De rechtergevel is vanaf de openbare weg niet zichtbaar.
