't Wasven 4

Halsteren

Monumentennummer: 06-17

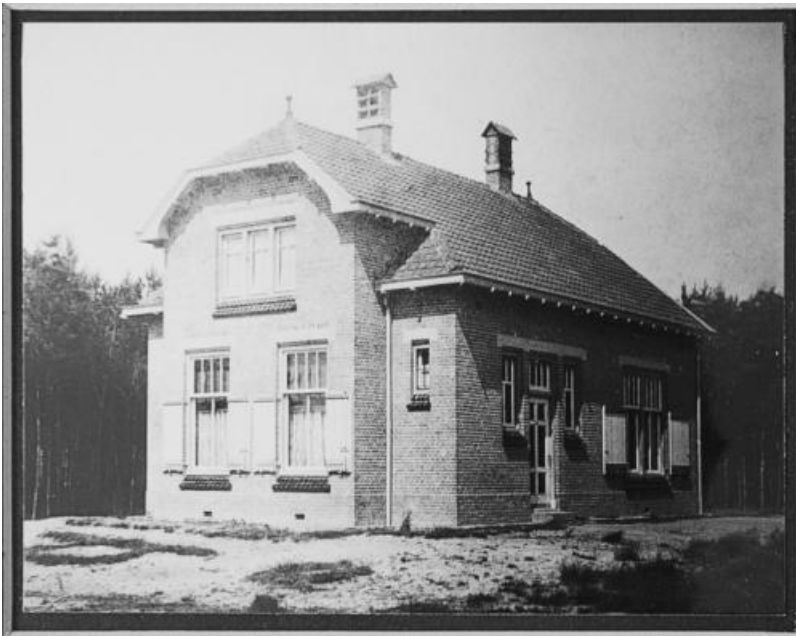
Gedeeltelijk ondergekelderd woonhuis, gebouwd circa 1910, als onderdeel van het complex 'Vrederust'. Het pand bestaat uit een begane grond en een zolderverdieping onder een zadeldak met wolfeinden, gedekt met rode opnieuw verbeterde Hollandse panen, in de nok bevinden zich twee schoorstenen. Het pand is van de openbare weg gescheiden door een tuin. De gevels zijn gebouwd van rode baksteen in kruisverband, hebben op maaiveldniveau diverse ventilatieopeningen en wordt afgesloten met een dakoverstek met een bakgoot op klossen en een geprofileerd boeiboord. Onder dit dakoverstek bevindt zich onder een rollaag een gele bakstenen strekkenlaag. De gevelopeningen worden aan de bovenzijde afgesloten met een gepleisterde latei met daarboven een koppenlaag van rode baksteen ter breedte van de gevelopening. Aan de onderzijde van de vensters bevinden zich dubbele lekdorpels van geglazuurde baksteen.

Voorgevel De voorgevel is symmetrisch gebouwd en heeft in het midden een risalerend gedeelte waarin zich op de begane grond twee recent vernieuwde vensters met houten luiken bevinden die het onderraam kunnen afdekken. Onder de lekdorpel bevindt zich een gemetselde cordonlijst. Op de verdieping bevindt zich een samengesteld kozijn met twee stijlen en drie ongedeelde vensters. Rechts en links van het

risalerende deel bevinden zich in het gevelvlak een getraliede gevelopening met in het rechterraam een gedeeld raam waarvan het bovenste klept. Het linkerraam is dichtgezet. Linkerzijgevel In de linkerzijgevel bevinden zich twee gevelopeningen met een onder- en bovenraam. In het dakvlak boven de hevel bevindt zich een dakraam. Rechterzijgevel In de rechterzijgevel bevinden zich onder een doorlopende latei drie door bakstenen penant gescheiden gevelopeningen. In het middelste is onder een drieledig bovenlicht een deur aangebracht. In de gevelopeningen aan beide zijden van de deur zijn vensters geplaatst met een gedeeld bovenlicht. Voorts bevindt zich in deze gevel een venster met gedeeld kozijn. Achtergevel De achtergevel is vanaf de openbare weg niet zichtbaar.
