Kerkstraat 53

Kladde / Lepelstraat

Monumentennummer: 06.01

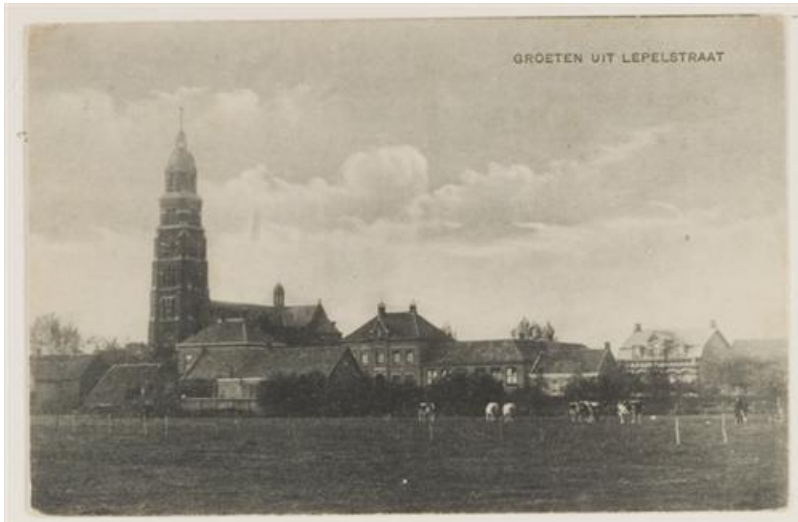
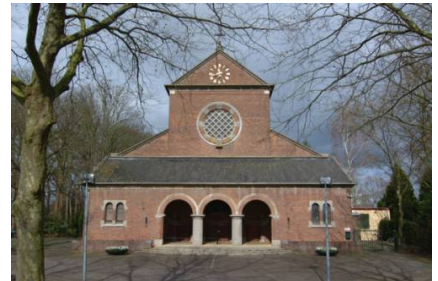
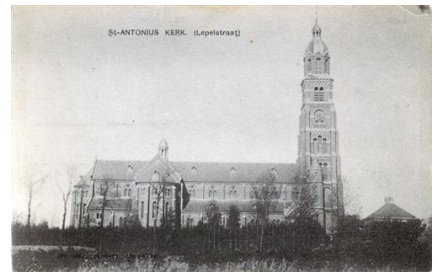
Rooms katholieke basiliek, in oorsprong gebouwd in 1874. Tijdens de tweede wereldoorlog werden de toren en een deel van het schip opgeblazen. In 1950 onder leiding van J. de Lint, architect te Breda, is de huidige verschijningsvorm tot stand gekomen. De kerk is eigendom van de Parochie H. Antonius van Padua. Kerk die sinds 1870 in Lepelstraat een parochie in stand heeft gehouden. Voor de kerk staat een zandstenen beeld op een sokkel ter nagedachtenis aan de gesneuvelde in de Tweede Wereldoorlog. De drie beukige basiliek heeft een lengte van negen travee met aan de entreezijde een aanbouw onder de lessenaarsdak en aan de achterzijde een half rond koor met zeven steunberen. De gevels zijn gebouwd van rode baksteen in kruisverband en hebben accenten van zandsteen op de gevelhoeken, de beëindiging van de gevels en de afzaten op de steunberen. De daken zijn gedekt met gesmoorde opnieuw verbeterde Hollandse pannen. De omlijsting van de vensters, de lijst ter hoogte van de goot en de details van de vensters zijn gemaakt van kunststeen.

Voorgevel De entree wordt gevormd door een hardstenen trap die via drie rondbogen leidt naar een open ruimte. In deze ruimte bevinden zich de toegangsdeuren. De rondbogen worden aan de bovenzijde afgesloten

met kunststenen band. Links en rechts van de entree zijn twee rondboogvormige gevelopeningen aangebracht met een bakstenen vensterdam. Aan de boven- en onderzijde zijn de bogen met elkaar verbonden door kunststenen band, die als aanzetsteen de bovenzijde afsluit. Aan de onderzijde sluit deze aan bij de afzaat van metselwerk. De gevel wordt afgesloten door een band die samen is gesteld van zand- en kunststeen en waarin de bakgoot is opgenomen. De voorgevel boven het lessenaarsdak heeft een groot rond raam dat gedecoreerd is met een zandstenen omlijsting en een ruitvormige kunststeen indeling heeft. De gevel wordt afgesloten met een hardstenen gevellijst waarboven zich een fronton bevindt. In het timpaan is de wijzerplaat met wijzers aangebracht. In de nok van het dak aan de voorzijde van de kerk is een kruis aangebracht. Ter hoogte van de beëindiging van het lessenaarsdak is een terugliggend gemetseld gevelvlak zichtbaar met een hardstenen afdeklijst dat de vorm heeft van een aansluiting van de zijbreuk aan het schip. Zijgevels Linker- en rechtergevel bestaan uit negen traveeën zijn nagenoeg identiek. Afwijkende delen worden hierna besproken. De gevel is verjongt op maaiveld niveau en is ter plaatse afgedekt met een zandstenen band. De traveeën worden gescheiden door een drie maal verjongde steunbeer en wordt afgedekt met een afzaat. In dit deel van de gevel bevinden zich twee rondboogvormige gevelopeningen met glas-in-lood. Aan de onderzijde bevindt zich een bakstenen afzaat die een zandstenen lekdorpel heeft. Deze gevel wordt afgesloten met een uitgetande bakstenen- en een zandstenen geprofileerde gevellijst, waarin de bakgoot is opgenomen. Ter plaatse van het schip (waar het lessenaarsdak aansluit aan de opgaande muur) bevindt zich een rondboogvormige terugliggend gevelvlak waarin twee rondboogvormige vensters zijn aangebracht. De boogtrommel is gevuld met metselwerk. De vensters zijn afgedekt met een kunststof plaat. De gevel wordt afgesloten met een uitgetande architraaf en een hardstenen geprofileerde lijst waarin de bakgoot is opgenomen. Tussen de achtste en de negende travee is een klokkentoren tegen de gevel gebouwd die door de gevellijst breekt. Ter hoogte van het dak is een klok zichtbaar. De toren is afgedekt met een zadeldakje van gesmoorde opnieuw verbeterde Hollandse pannen. Tegen de linkerzijgevel is ter plaatse van de vierde en vijfde travee een laagse aanbouw gebouwd met een deur en enkele vensters. Tegen de rechterzijgevel is ter plaatse van de tweede en de derde travee een laagse aanbouw gebouwd. Achtergevel. De achtergevel van de zijbeuken wordt gevormd door een aanbouw met een lessenaarsdak met gesmoorde opnieuw verbeterde Hollandse pannen. Boven dit dak bevinden zich drie rondboogvormige gevelopeningen met glas-in-lood, aanzetstenen en een bakstenen afzaat met lekdorpel. Dit deel van de gevel wordt afgesloten met een gevellijst zoals bij de zijgevels. Hierboven bevindt zich een terugliggend gemetseld gevelvlak met een afdeklijst dat de vorm heeft van de aansluiting van de zijbeuk aan het schip. Koor Tussen de zeven steunberen bevinden zich vijf rondboogvormige vensters. Deze zijn dichtgezet met kunststof platen. Het koor wordt afgesloten met een gevellijst zoals bij de zijgevels. Hierboven bevindt zich de achterzijde van het schip dat blind is en wordt afgesloten met een gevellijst zoals bij de zijgevels. In de gevel boven de gevellijst is een rondboogvormig venster geplaatst met een sluitsteen en aanzetstenen. Dit geveldeel wordt afgesloten met een hardstenen geprofileerde band.
